Fédération Française des Clubs Alpains de Montagne

Avis hydrogéologique sur la rénovation et les conditions de protection du captage alimentant le refuge de la Lavey

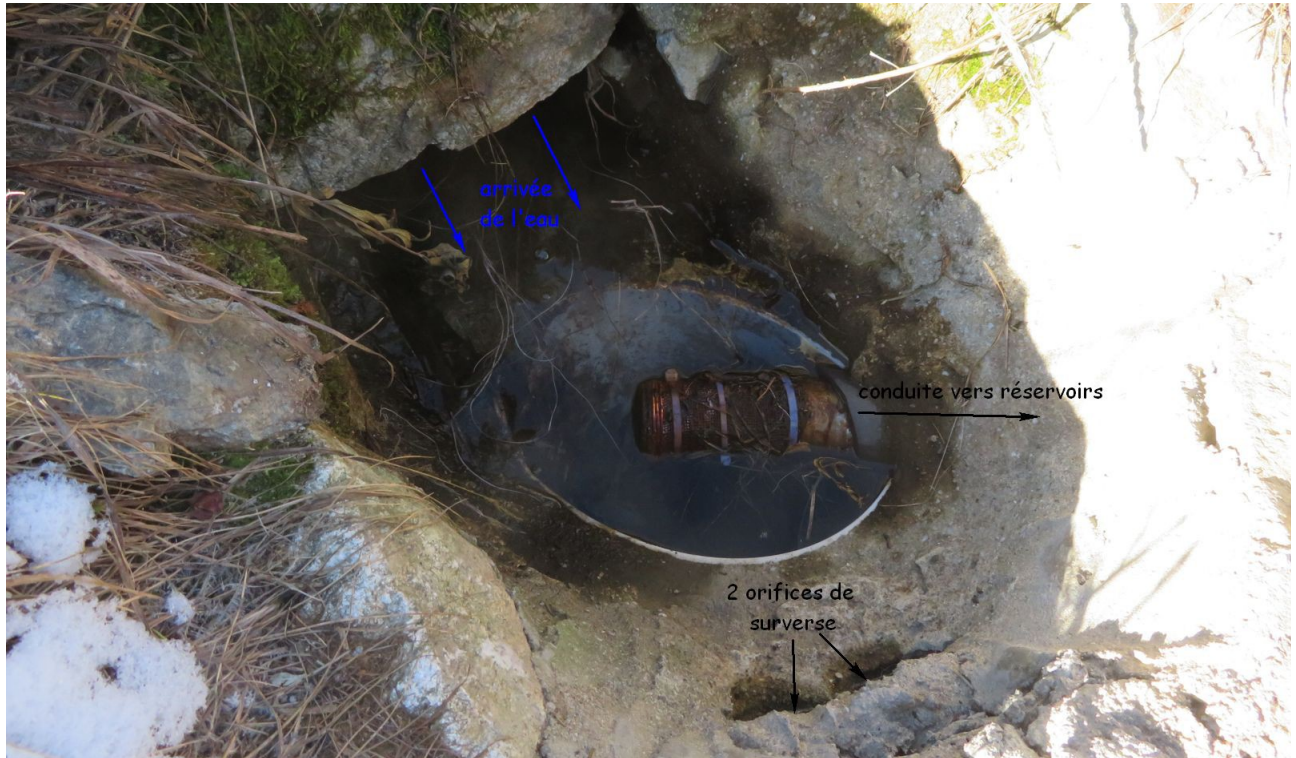
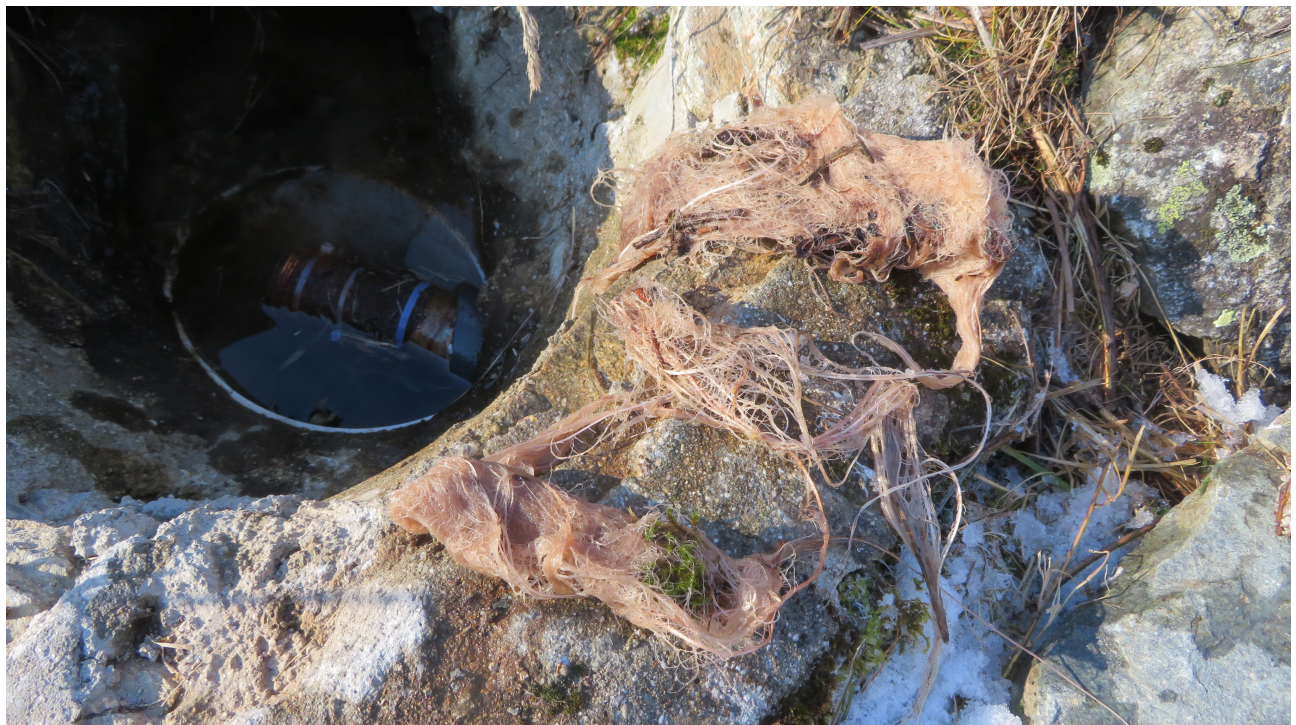
L'espace d'écoulement de l'eau dans le canal est partiellement occupé par d'abondants filaments racinaires, communément appelés queues de renard. J'ai pu en extraire une partie (photo page suivante). Ces racines sont très probablement celles que deux arbustes situés un peu plus haut développent pour venir chercher l'eau plus facilement. Ce type de situation est toujours dangereuse pour un captage. Un développement excessif des racines peut boucher un drain et obliger l'eau à chercher un cheminement différent.

L'arrivée du canal a été aménagée sommairement en petit regard maçonné autour d'une cuvette en plastique. Une crépine à maille excessivement fine est emboîtée dans la conduite vers les cuves de stockage. Le risque de colmatage de cette crépine est très élevé, en particulier par des débris végétaux (décomposition des racines) ou toutes autres particules pouvant s'introduire très facilement dans le regard. On sait qu'à plusieurs reprises, les gardiens ont eu des soucis de remplissage des cuves, en raison du colmatage de la crépine qui n'absorbait qu'un débit insuffisant, alors qu'une grande partie du débit du captage était évacuée par les orifices de surverse.

Une partie des racines extraites du canal en pierres

Lors de cette phase de travaux, on veillera à éliminer toutes les racines rencontrées, ainsi que les arbustes et buissons auxquels elles sont liées.

Le développement de racines pouvant être très préjudiciable au captage qui restera probablement peu profond, un entretien annuel du PPI devra être effectué, en supprimant (de façon exclusivement mécanique) toutes les repousses éventuelles des arbustes et buissons qui auront dû être coupés lors des travaux.

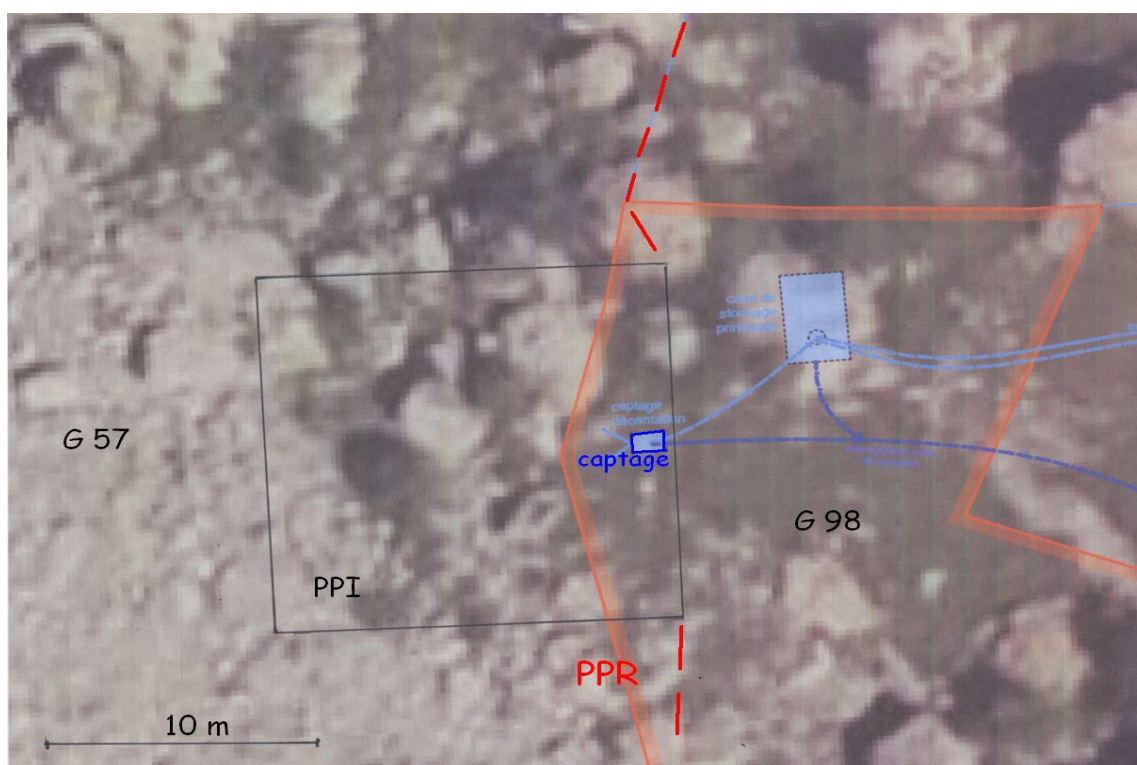
Un Périmètre de Protection Immédiate de forme carrée, de 15 m de côté, s'étendra principalement en amont du captage rénové, avec sa limite inférieure juste en contrebas de l'ouvrage de décantation. Le tracé des limites de ce PPI est réalisé sur le fond de plan du bureau Atelier 17c où figurent les limites cadastrales recalées sur la photographie aérienne.

Ce périmètre concerne un secteur où d'énormes blocs de rocher sont accumulés, et il est impossible de le clôturer selon le tracé carré indiqué. Une cheminement entre les blocs avait été trouvé pour la protection du captage actuel ; il est matérialisé sur le terrain par plusieurs piquets en fer, et son tracé s'inscrit de façon restreinte à l'intérieur du périmètre carré proposé. Il devra être adapté pour s'en approcher au mieux.

Il n'est pas possible d'établir une clôture permanente. Une clôture amovible, de type filet à moutons, sera mise en place dès que possible (fonte de la neige) en début de saison, pour matérialiser le périmètre, et en empêcher physiquement l'accès à certains animaux. En outre, un panneau informatif judicieusement placé, directement au regard de captage par exemple, pourrait rappeler aux clients du refuge ou randonneurs de passage l'interdiction d'accès à ce périmètre, et éviter des pratiques inadaptées du type « WC sauvage à l'abri des blocs ».

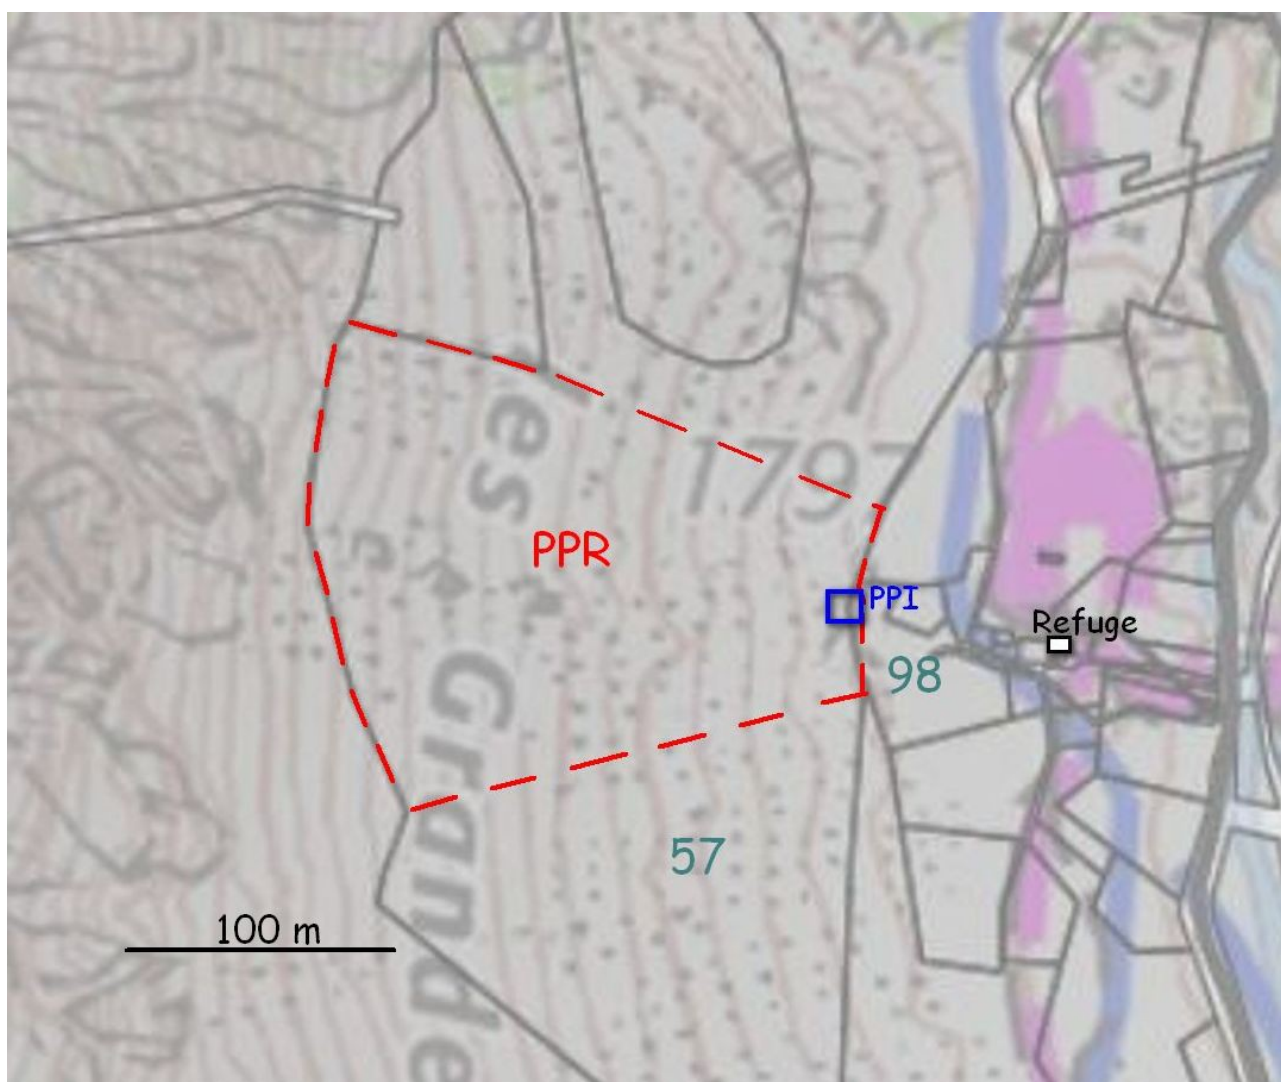
Un Périmètre de Protection Rapprochée s'étendra jusqu'à environ 200 m (distance projetée) en amont du captage, dans la grande pente d'éboulis et blocs jusqu'à proximité de la base des escarpements rocheux. Les parcelles concernées par ce périmètre sont, pour parties, les parcelles 57 et 98 de la section G, pour une surface totale de 28600 m².

néanmoins être explicitement interdit. Il convient d'empêcher le stationnement ou le simple passage des animaux domestiques. Lors de la montée en alpage, et à la redescente, le berger devra appliquer la consigne de maintenir son troupeau sur le sentier, et éviter la divagation d'animaux vers le PPR.

- toute construction, à l'exception du captage et de l'ouvrage de mise en charge (le réservoir est prévu hors du PPR),
- tout affouillement ou terrassement,
- toute création de sentier,
- la circulation d'engins (d'ailleurs impossible dans les blocs),
- le stockage, même temporaire, de matériaux, hydrocarbures ou autres produits pour le chantier,
- les dépôts de toute nature, en particulier les matériaux de démolition.
