# Rétro-analyse de la crue du torrent des Etançons du 21 juin 2024

Agence RTM Alpes du Nord  
Office National des Forêts

Date du dernier enregistrement	Désignation du document	Maitre d'ouvrage	Nombre de pages
19/12/2024	Rétro-analyse de la crue du torrent des Etançons du 21 juin 2024	Etat (Direction Départementale des Territoires de l'Isère)	73

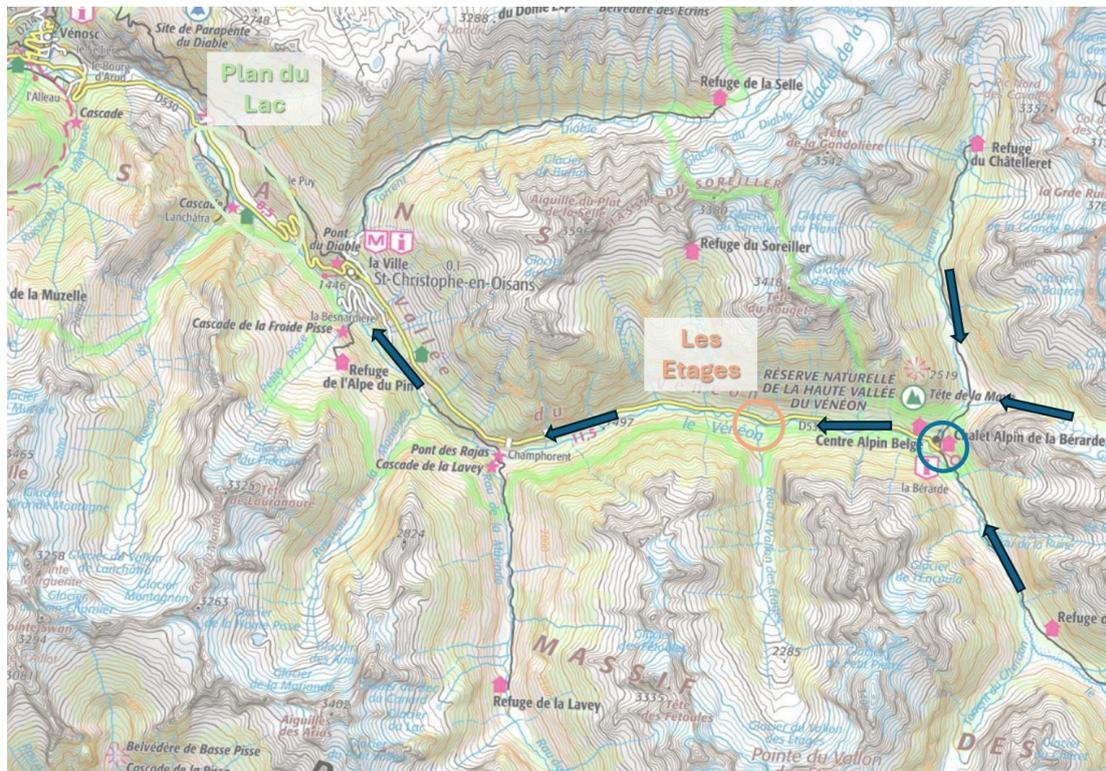
Figure 17: Secteurs impactés le 20 juin 2024. Le sens des écoulements est représenté par les flèches.

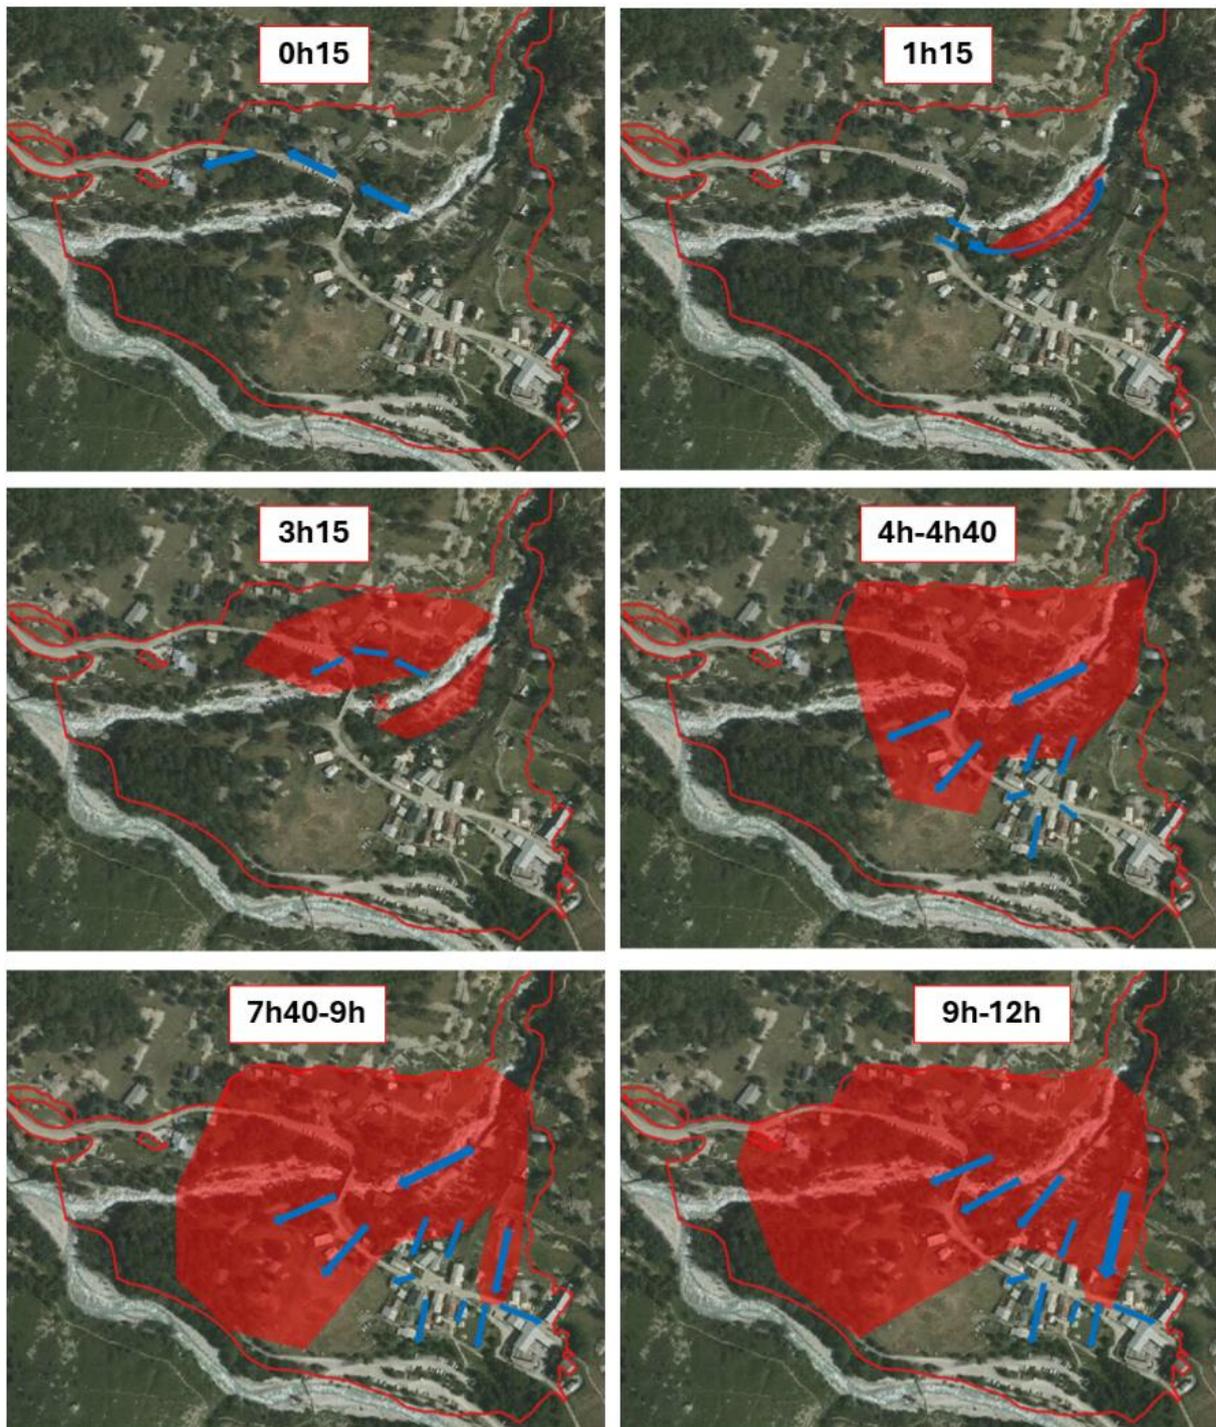
Figure 26: Vision cartographiée du déroulé de la crue selon les témoignages. Les principaux écoulements sont représentés par les flèches bleues. Les principaux dépôts sont représentés par les zones rouges. Le contour rouge délimite l'emprise globale des dépôts après la crue. Le fond cartographique est l'orthophotographie 2021 de l'IGN.

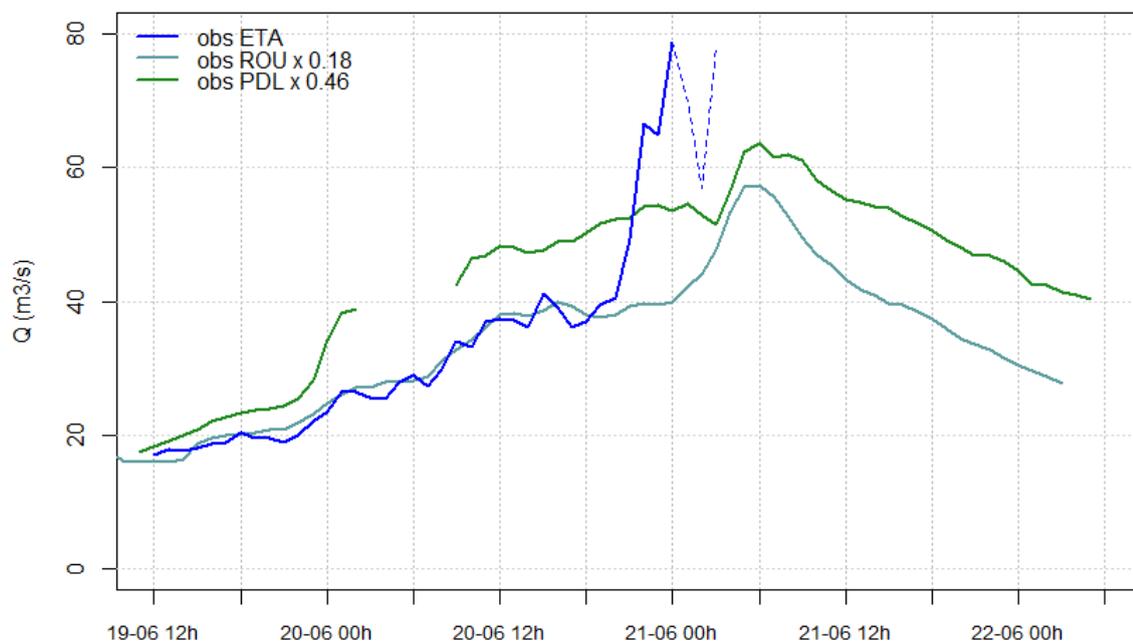
Figure 30: Débit du Vénéon aux Etages. En bleu : débit mesuré aux Etages. En vert : débit reconstitué à partir du débit reconstitué à Plan du Lac. En turquoise : débit reconstitué à partir du débit mesuré sur la Romanche à Pont Rouge. Les heures sont en UTC (heure locale = heure UTC + 2). Source: EDF.

Les données aux Etages sont à prendre avec précaution puisque l'arrivée de la crue dans la nuit du 20 au 21 juin est très probablement associée à un fort transport solide et à des flottants, pouvant considérablement influencer la hauteur d'eau et ainsi la valeur de débit mesurée. Au regard des observations de terrain et de l'historique de la station, il paraît ainsi justifié de faire confiance à l'hydrogramme jusqu'à 70 m<sup>3</sup>/s. En tout état de cause, la hausse rapide observée le 20 juin à partir de 20h (UTC) est bien réelle, dans une gamme de débit régulièrement mesurée à la station.

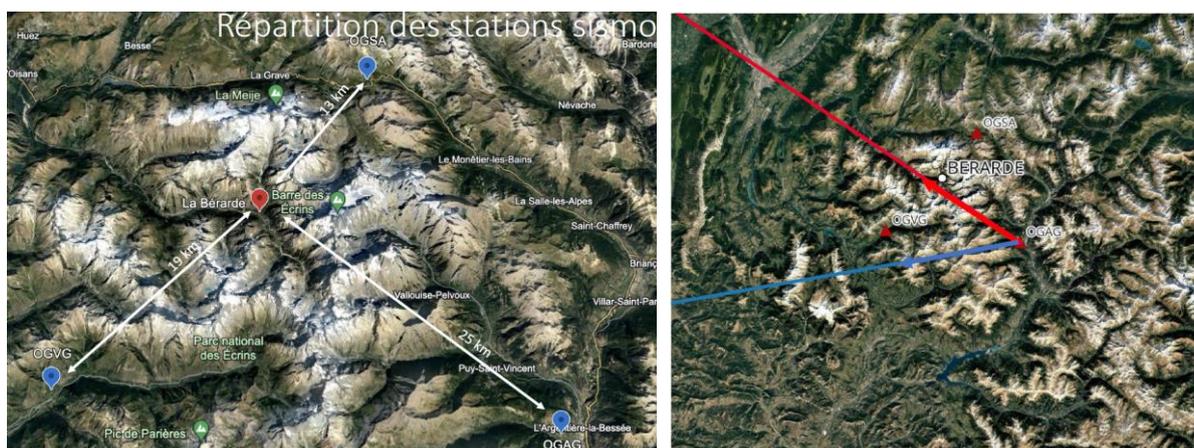
Figure 31: Gauche : emplacement des sismographes dans les Ecrins. Droite : changement de la direction d'origine du bruit sismique de la station d'Argentière le 21 juin.

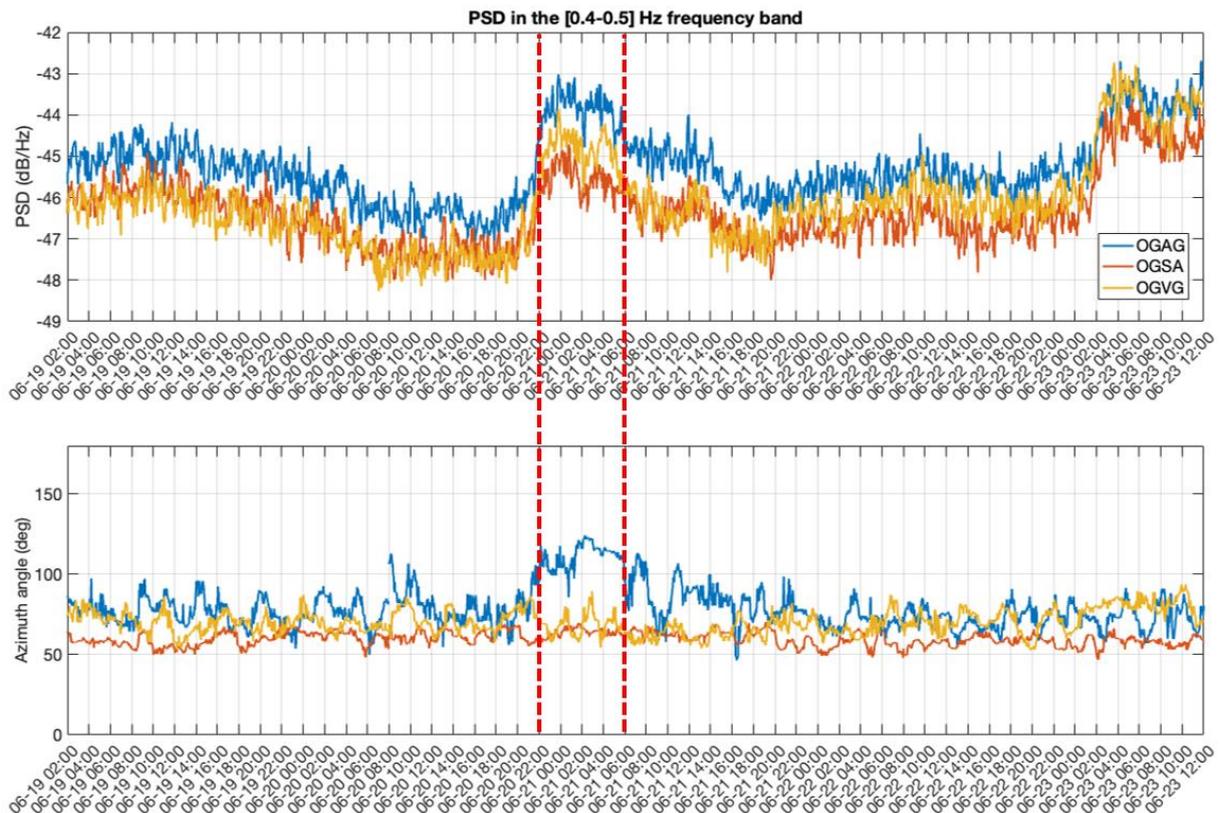
Figure 32: Haut : Intensité du signal sismique des trois mesures du massif des Ecrins. Bas : changement de la direction d'origine du bruit sismique aux stations (Argentière en bleu). Les traits rouges mettent en évidence la période pour laquelle le changement de direction s'opère à Argentière. Les heures sont en UTC (heure locale = heure UTC + 2). Source : ISTerre.

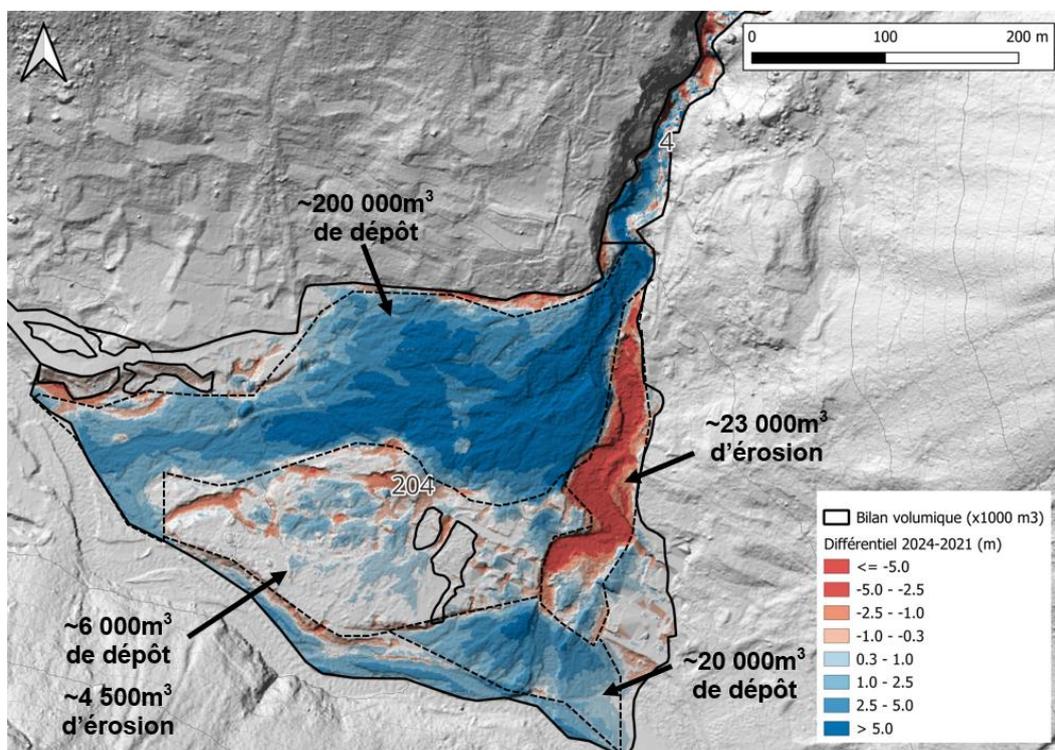
Figure 33: Différentiel de modèle numérique de terrain (MNT) sur le cône des Etançons entre le 28 juin 2024 et 2021. Note : le bilan volumétrique est indiqué pour chaque polygone (ici au centre de la carte) par un chiffre en  $10^3 \text{ m}^3$

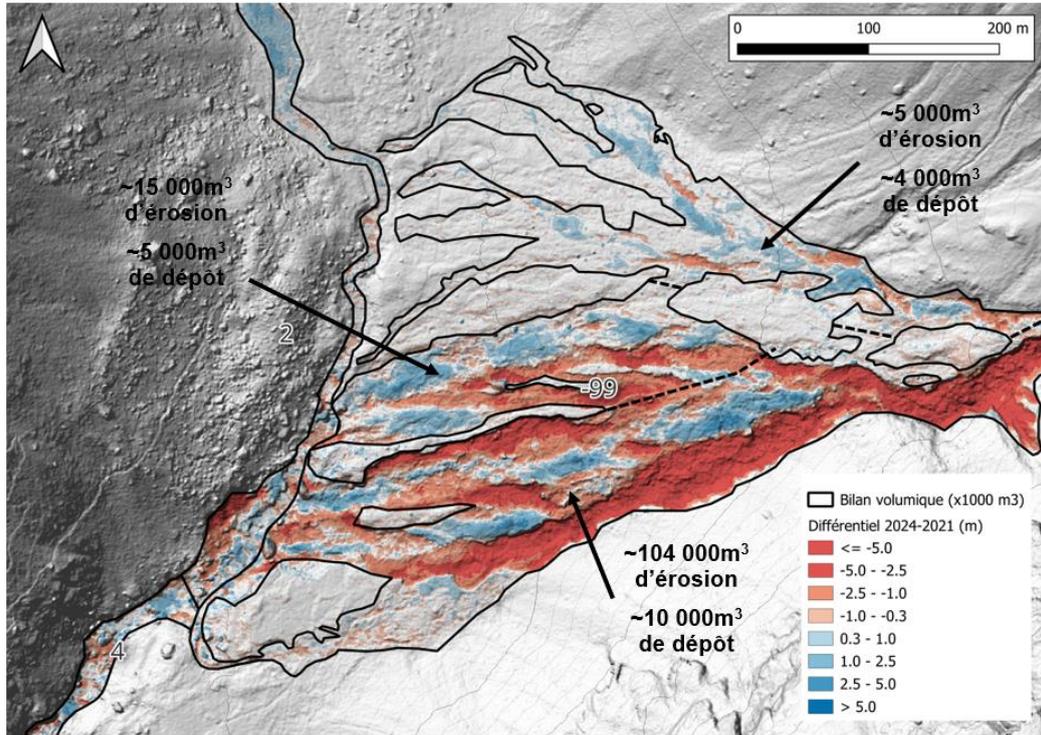
Figure 34: Différentiel de modèle numérique de terrain (MNT) sur le cône de déjection proglaciaire de Bonne Pierre entre le 28 juin 2024 et 2021. Note : le bilan volumétrique est indiqué pour chaque polygone (ici au centre de la carte) par un chiffre en 10<sup>3</sup> m<sup>3</sup>.

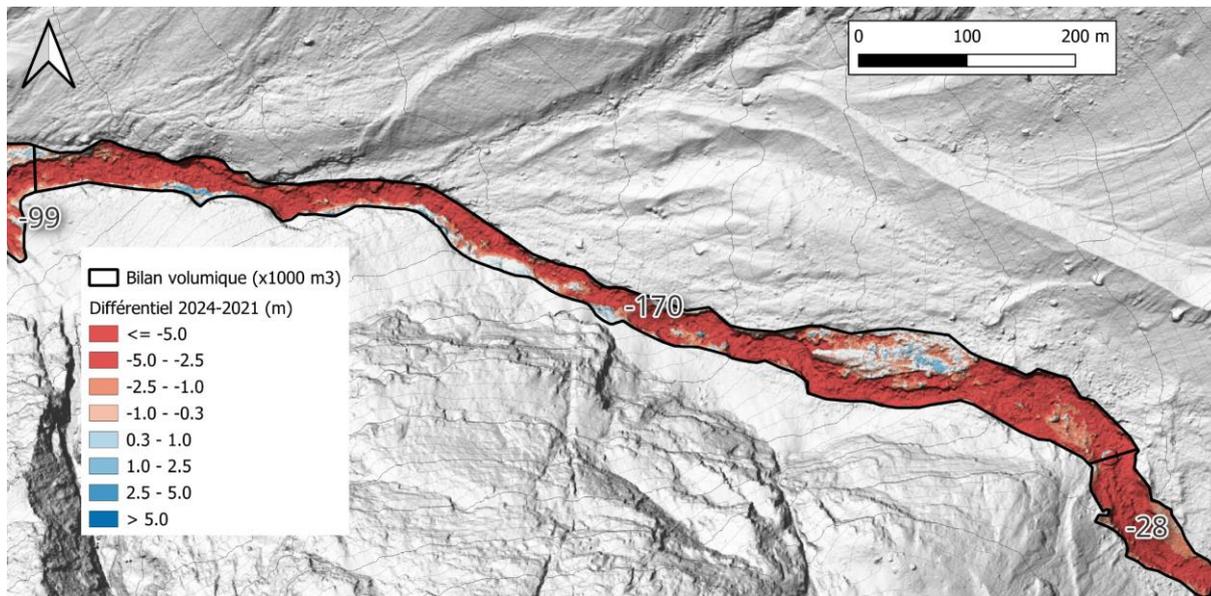
Figure 35: Différentiel de modèle numérique de terrain (MNT) sur le chenal de Bonne Pierre entre le 28 juin 2024 et 2021. Note : le bilan volumétrique est indiqué pour chaque polygone par un chiffre en  $10^3 \text{ m}^3$ .

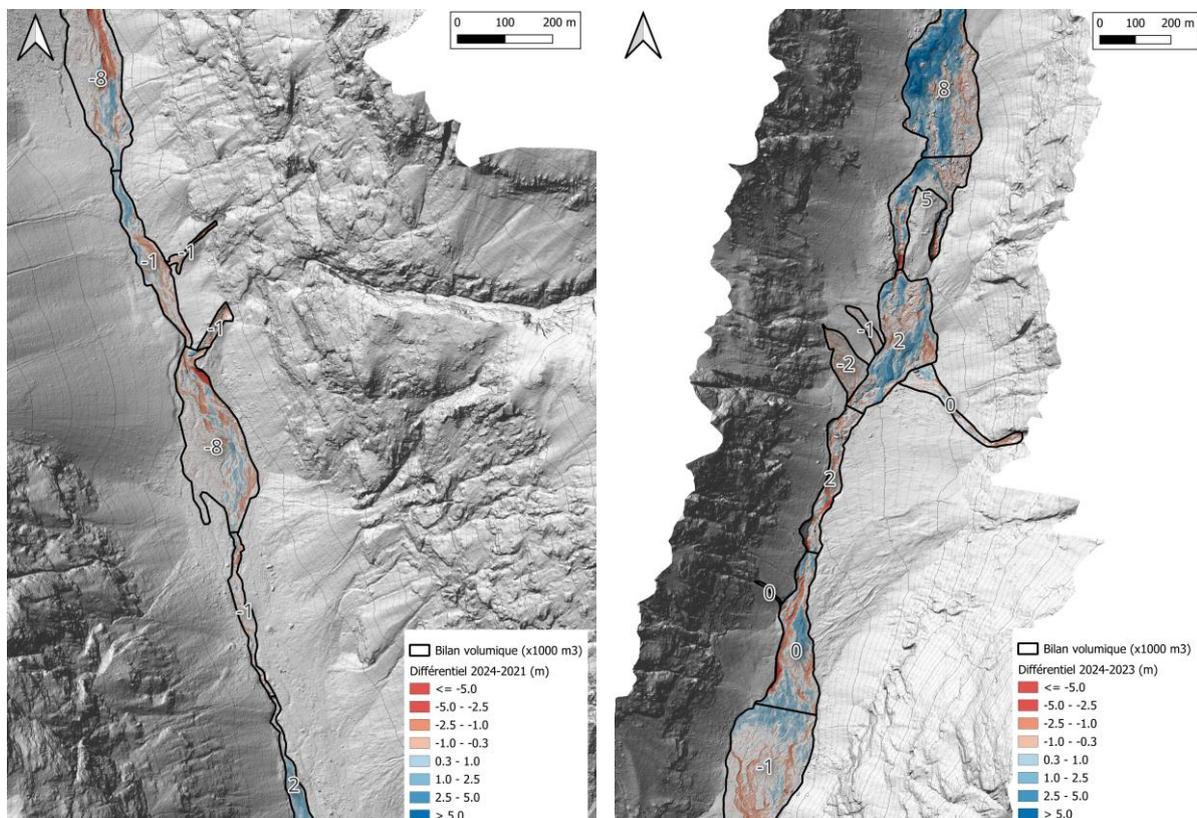
Figure 36: Différentiel de modèle numérique de terrain (MNT) sur le torrent des Etançons en amont de la confluence avec Bonne Pierre entre le 28 juin 2024 et le 26 septembre 2023 (gauche : aval ; droite : amont). Note : le bilan volumétrique est indiqué pour chaque polygone par un chiffre en  $10^3 \text{ m}^3$ .

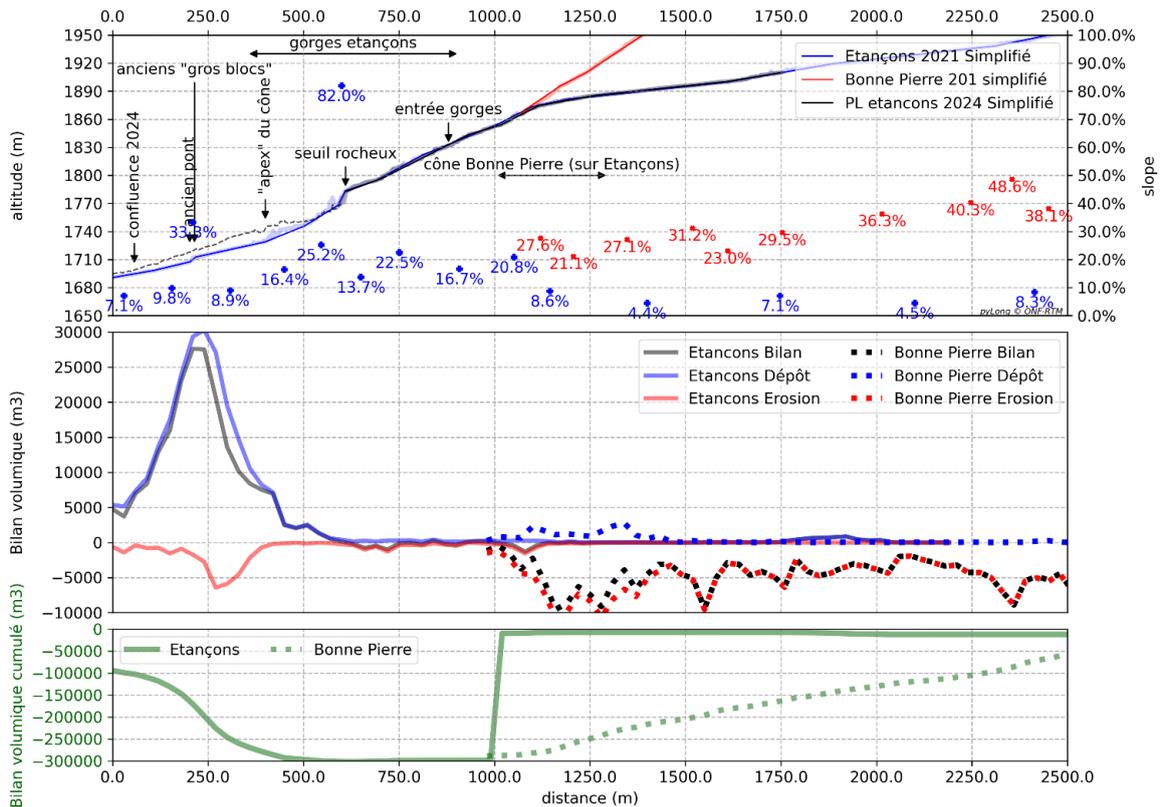
Figure 37: Profil en long depuis la confluence avec le torrent de Bonne Pierre (en haut). Bilan volumique par tronçons de 30m linéaire pour les deux torrents (au centre) et bilan volumique cumulé d'amont en aval (en bas).

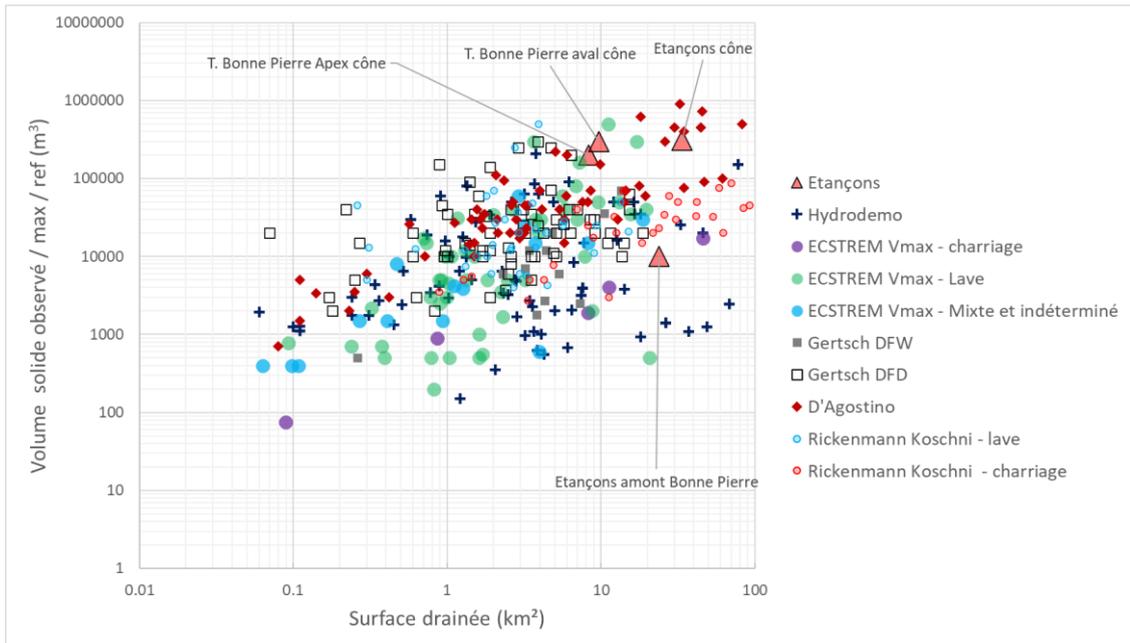
Figure 38: Comparaison des volumes solides produits lors de la crue des Etançons avec des données de la littérature en fonction de la surface drainée

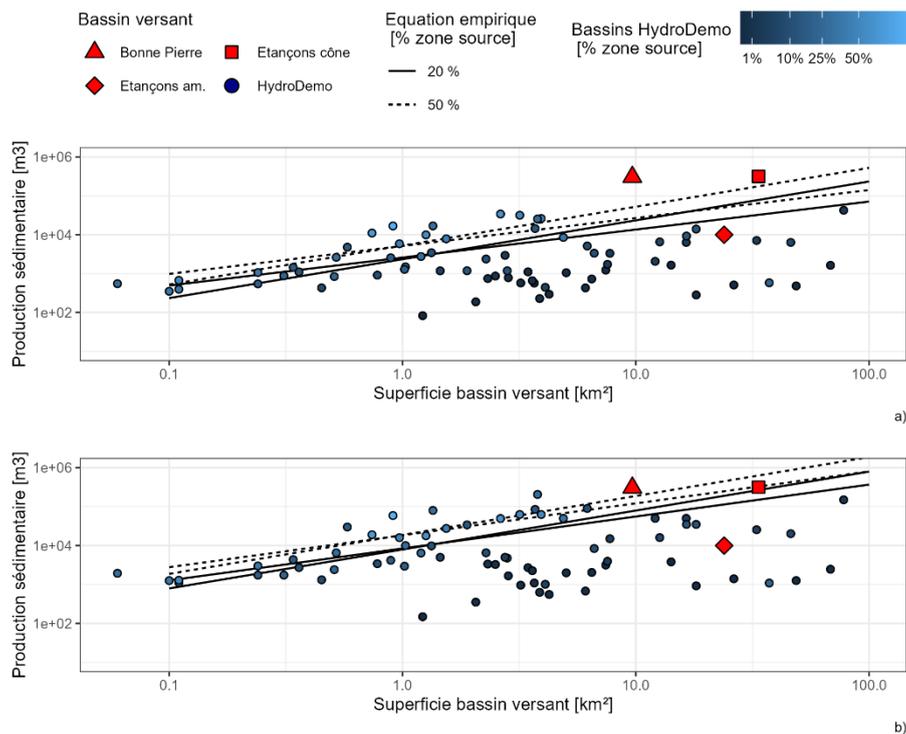
Figure 39: Comparaison des volumes solides (points rouges) avec les volumes décennaux (haut) et centennaux (bas) issus des bassins versants étudiés lors de l'établissement de la méthode Hydrodém0 (points bleus) et formules empiriques proposées (traits continus et pointillés).

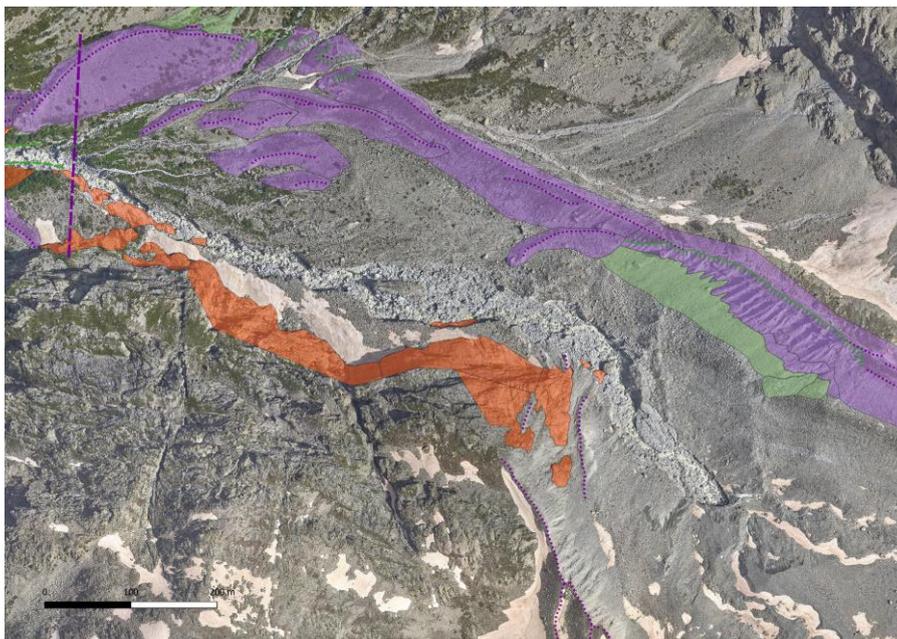
Figure 40: Carte géomorphologique simplifiée de la marge proglaciaire du vallon de Bonne Pierre. En orange foncé : les affleurements rocheux ; En violet : les moraines (surfaciées) et cordon morainique (pointillé) ; En vert : les formes fluviales.

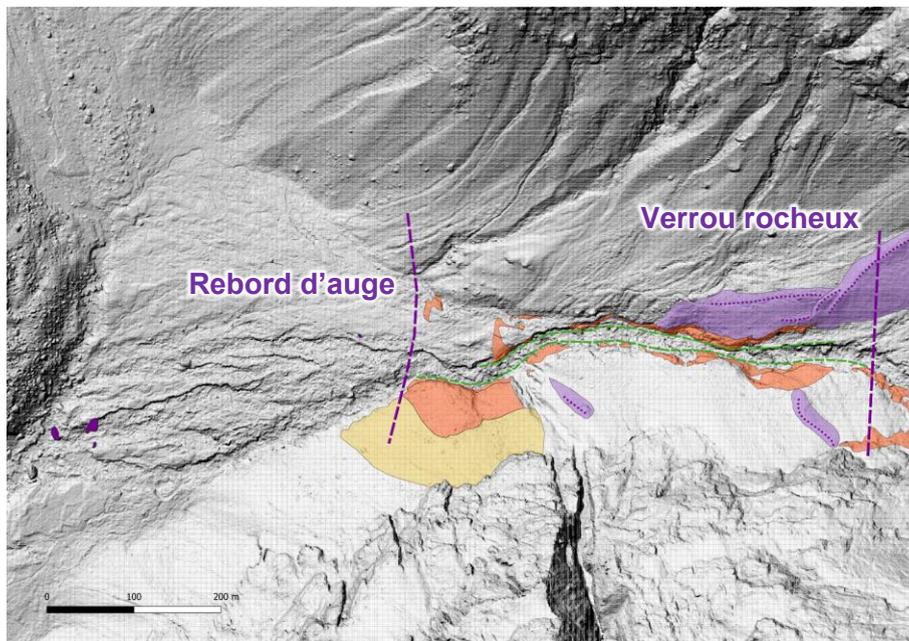
Figure 41: Carte géomorphologique simplifiée de la partie aval du vallon de Bonne Pierre. En jaune orangé : roche moutonnée en rive gauche du cône de Bonne Pierre ; En orange foncé : les affleurements rocheux ; En violet : les moraines (surfaciques) et cordon morainique (pointillé) ; En vert : les formes fluviales, ici le tracé de la bande rocheuse supposée.

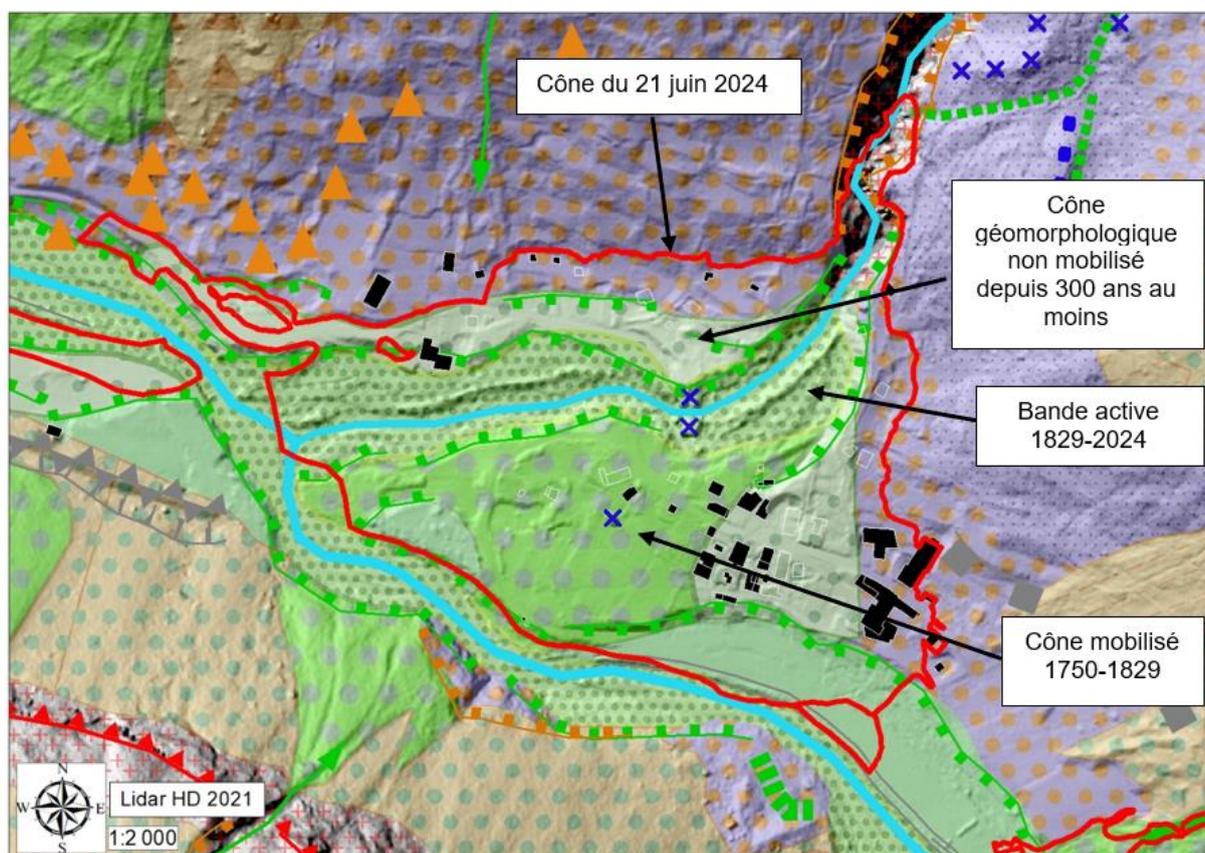
Figure 43: Carte géomorphologique du cône de déjection des Etançons avant l'évènement du 21 juin 2024. La couleur verte représente les processus fluviaux. Le violet représente les processus glaciaires (dépôts morainiques et moraines remaniées).

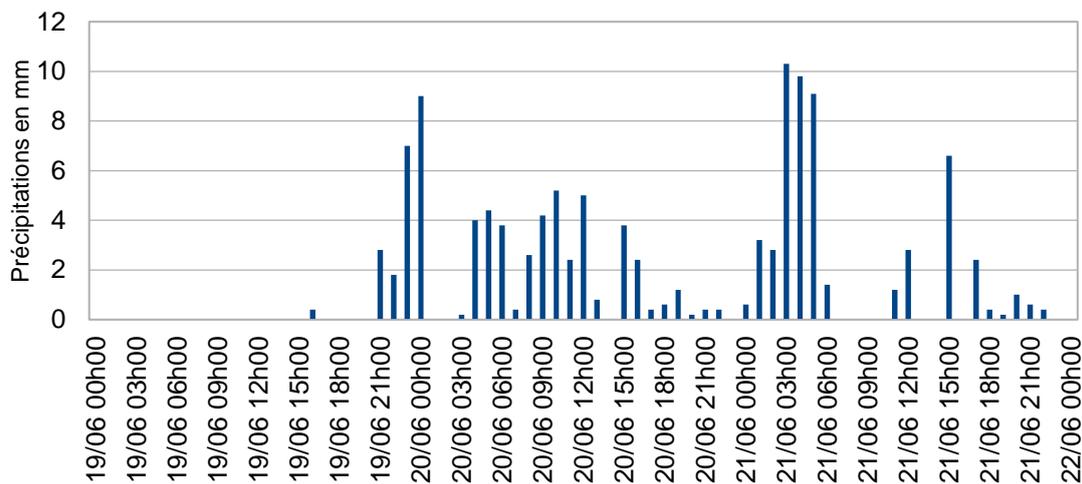
Figure 47: Précipitations horaires (en mm) du 19/06 à 0h au 22/06 à 0h mesurées au poste de St-Christophe en Oisans. Attention : les heures sont en heure universelle (UTC). Heure locale = heure UTC +2. Source : Météo-France.

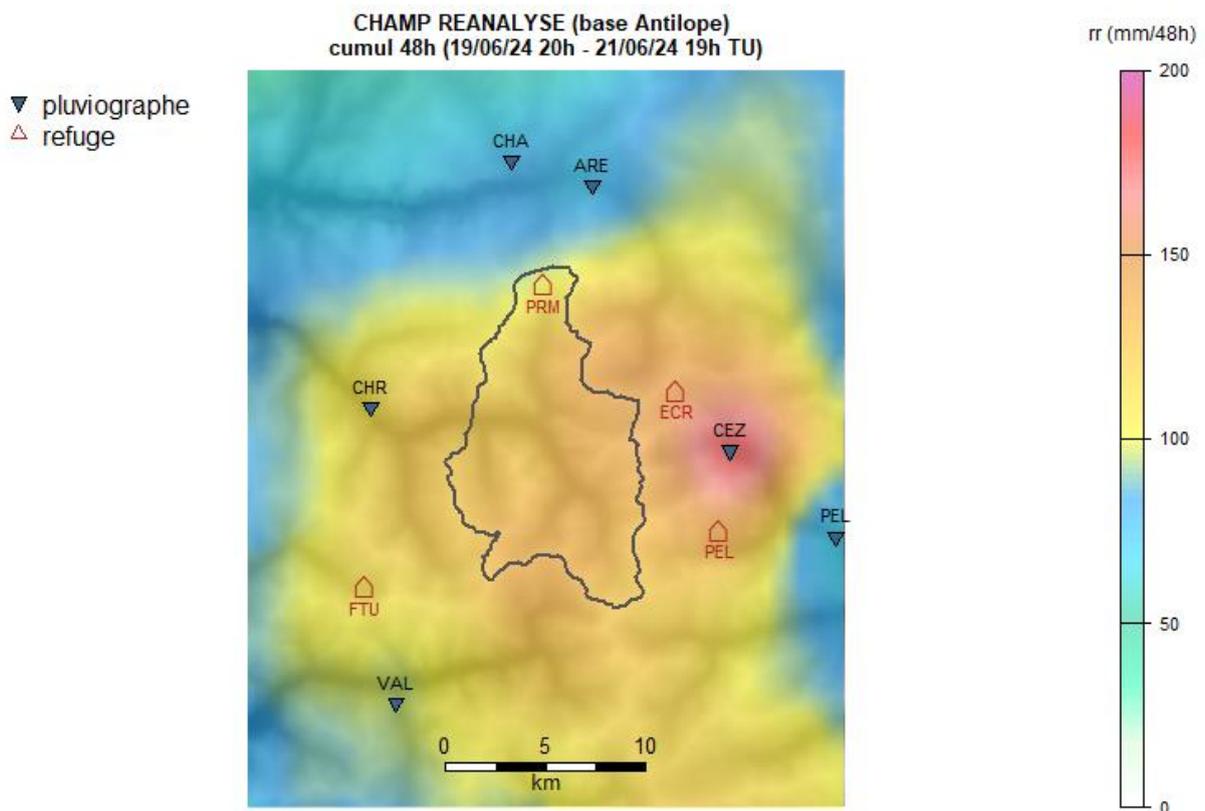
Figure 48: Lame d'eau Antilope (lame d'eau radar corrigée par les pluviomètres, Météo-France) corrigée par les observations Météo-France et EDF sur 48h entre le 19 juin 22h et le 21 juin 21h sur le bassin versant du Vénéon aux Etages (source : EDF).

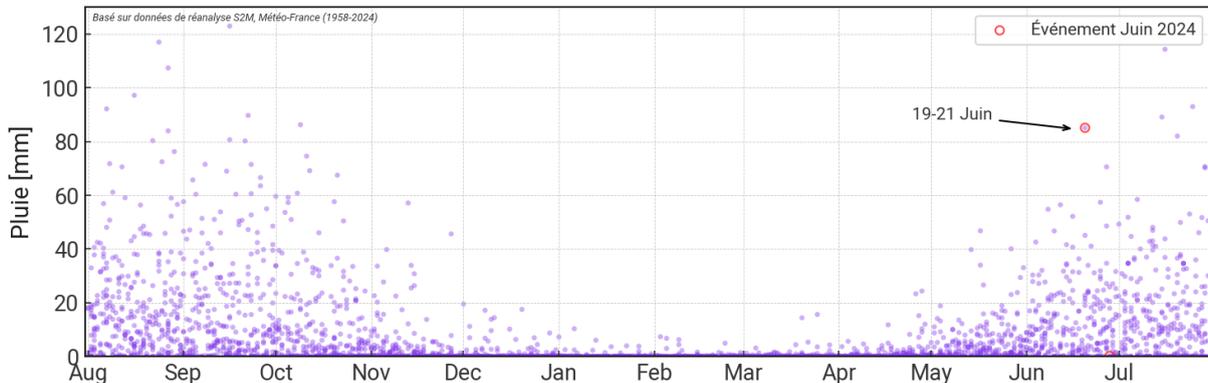
Figure 49: Saisonnalité des lames d'eau de pluie sur 48h sur le bassin versant des Etançons sur la période 1958-2024. L'épisode du 19 juin 7h au 21 juin 7h est mis en évidence. Source : CNRM/CEN.

Par ailleurs, la mise en regard du cumul de pluie (précipitations liquides uniquement) sur 48h sur le bassin versant du torrent des Etançons avec l'historique modélisé par le modèle S2M de Météo France met en évidence qu'un tel cumul a plusieurs fois été dépassé dans l'historique (Figure 49). Néanmoins, les plus fortes valeurs de pluie sont généralement observées en milieu d'été et en début d'automne, lorsque des précipitations fortes sont observées avec des limites pluie-neige très élevées. Pour un mois de juin, le cumul de pluie observé du 19 au 21 juin **est le plus fort depuis 1958**.

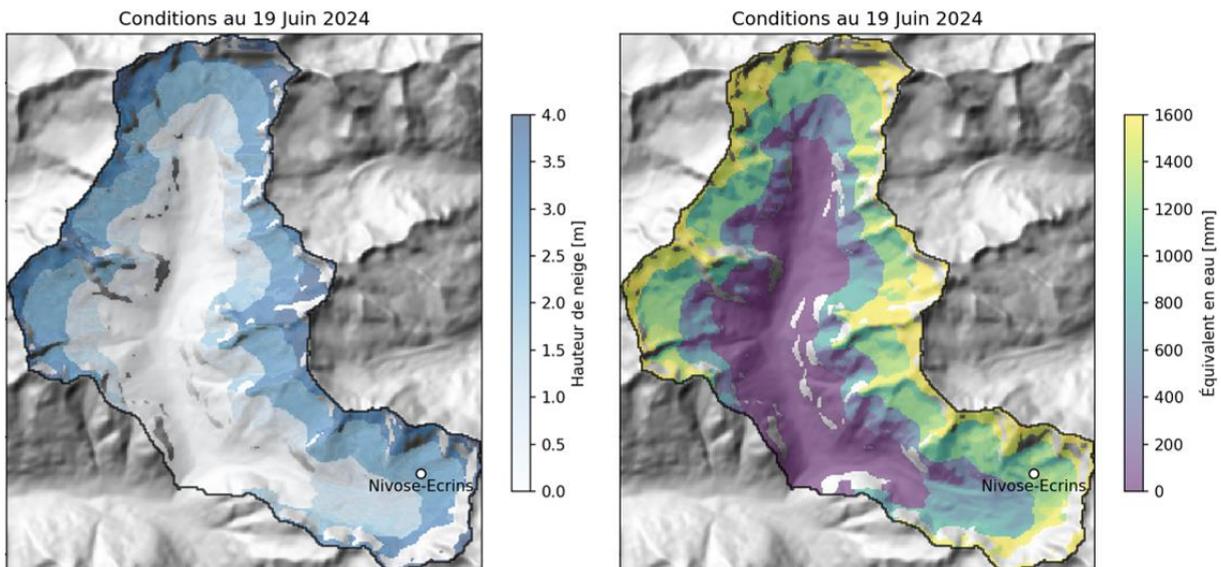
Figure 50: Enneigement simulé par le modèle S2M le 19 juin 2024 sur le bassin versant du torrent des Etançons. Gauche : hauteur de neige. Droite : équivalent en eau du manteau neigeux. La station nivôse des Ecrins est localisée sur la carte. Source : CNRM/CEN.

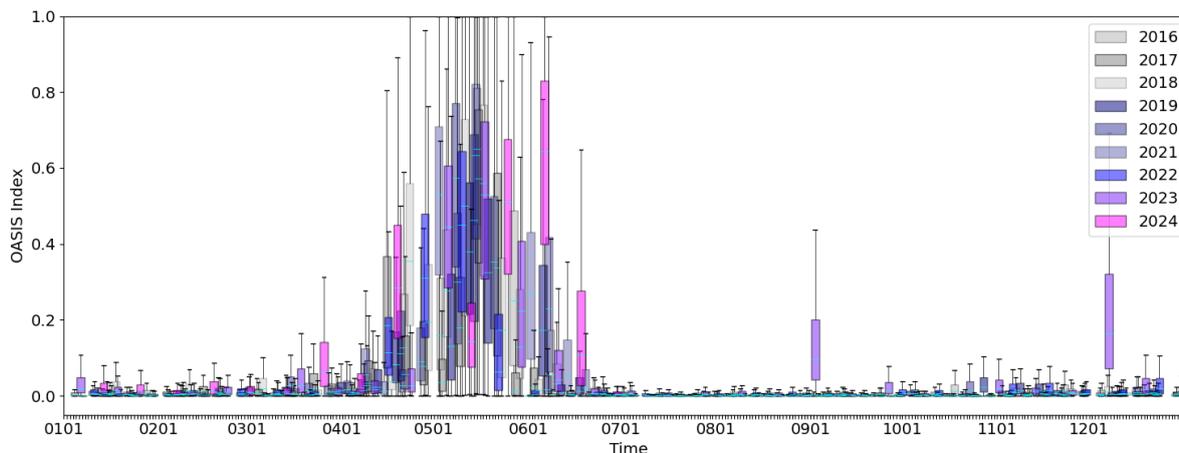
Figure 51: Evolution du 1er janvier au 31 décembre de l'indice OASIS permettant de caractériser la présence d'eau et de neige humide en surface à partir d'images satellites radar Sentinel-1. La zone étudiée se situe sur le glacier de Bonne Pierre, autour du lac supraglaciaire. Source : CNRM/CEN.

La neige présente en haute-montagne est, au 19 juin, largement humidifiée par la fonte marquée des jours précédents. L'utilisation d'images satellites radar permet de qualifier la présence de neige très mouillée ou saturée en eau, et met en avant l'année 2024 avec un signal plus tardif que les années précédentes (Figure 51).

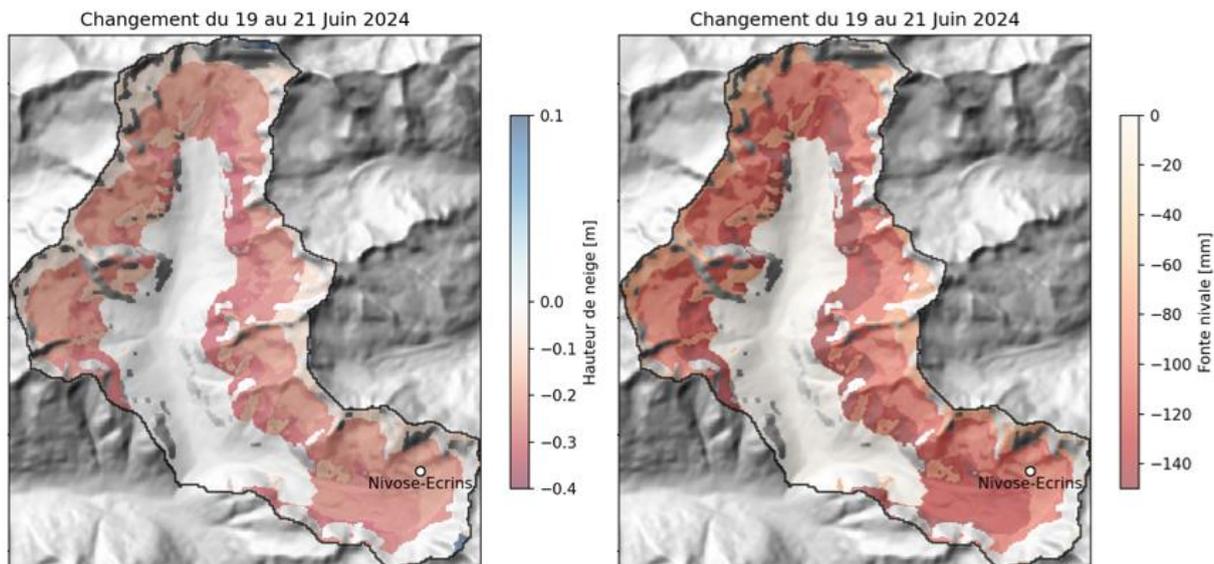
Figure 54: Fonte en hauteur de neige (gauche) et équivalence en eau du manteau neigeux (droite) sur le bassin versant du torrent des Etançons du 19 juin 14h au 21 juin 14h, selon le modèle S2M. Source : CNRM/CEN.

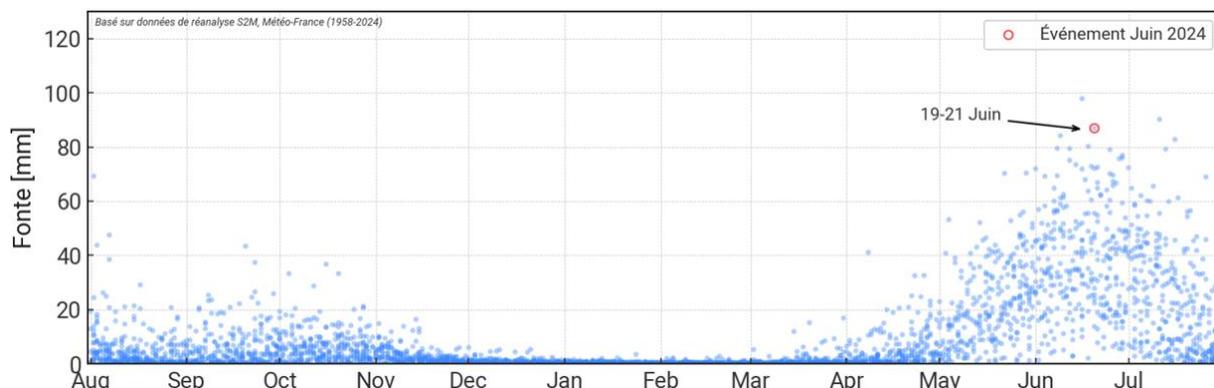
Figure 55: Saisonnalité des lames d'eau de fonte sur 48h sur le bassin versant des Etançons sur la période 1958-2024. L'épisode du 19 juin 7h au 21 juin 7h est mis en évidence. Source : CNRM/CEN.

La fonte nivale au cours de l'évènement a été mise en regard de l'historique modélisée sur le bassin versant des Etançons (Figure 55). Cette figure met en évidence que la fonte observée lors de l'évènement compte parmi les plus fortes valeurs de l'historique. Elle montre aussi que le mois de juin est associé aux valeurs de fonte nivale les plus élevées.

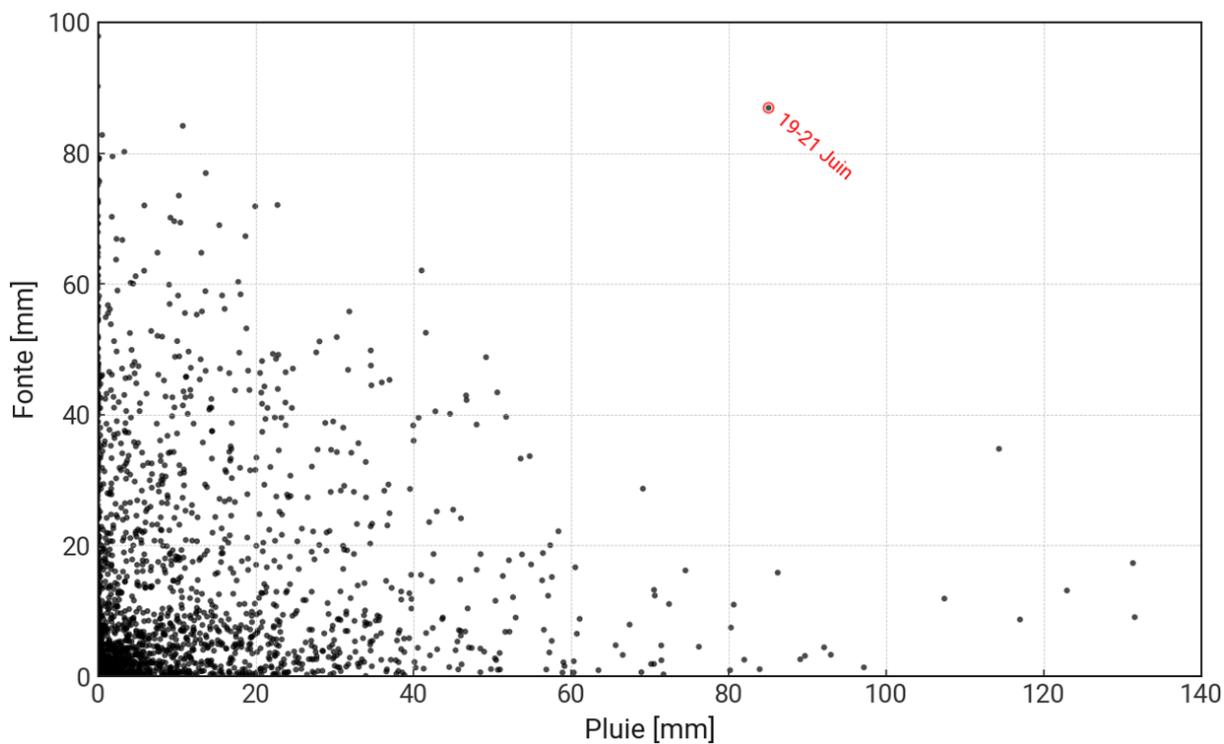
Figure 56: Caractérisation de rareté de la concomitance de l'événement de pluie et de fonte du 19 juin 7h au 21 juin 7h. Source : CNRM/CEN.

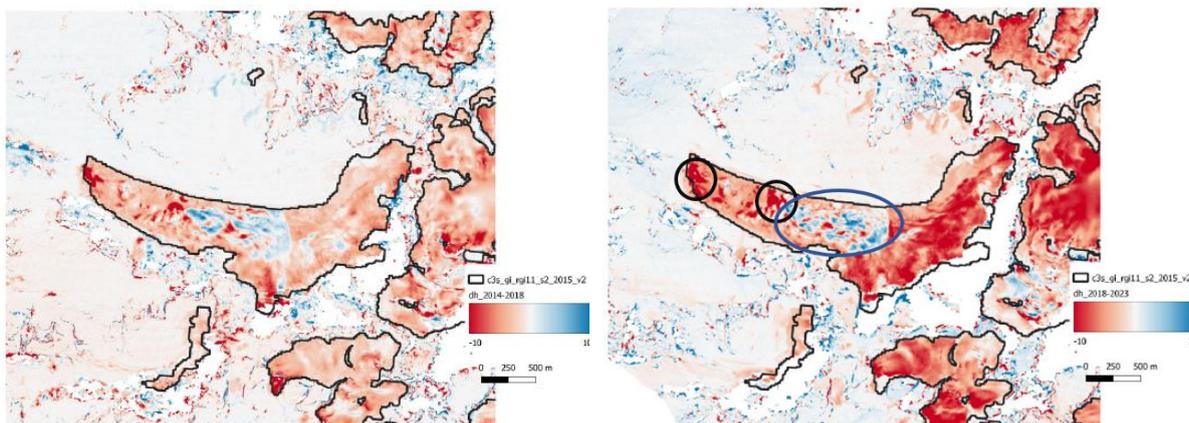
Figure 60: Cartes des changements d'altitudes entre 2014 et 2023 centrées sur le glacier de Bonne Pierre. Gauche : 2014-2018. Droite : 2018-2023. Rouge : abaissement. Bleu : réhausse. Les cercles indiquent les principales zones d'intérêt commentées par la suite. Source : LEGOS.

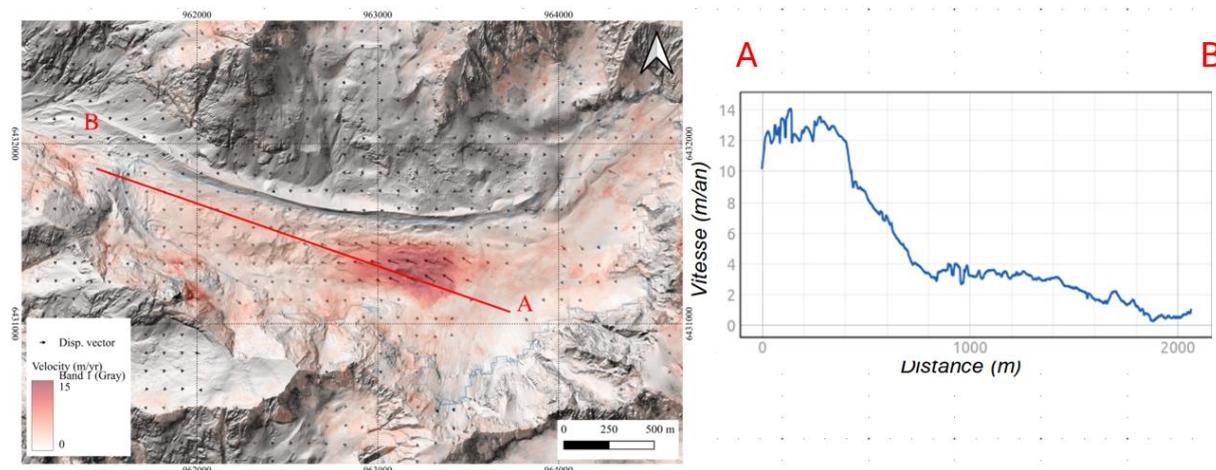
Figure 61: Carte de vitesse d'écoulement du glacier de Bonne Pierre moyennée sur la période 2003-2024 établie à partir des images aériennes et satellites à haute résolution (1 m). Profil de vitesse obtenu le long de la ligne longitudinale d'écoulement A-B. Source : ISTerre.

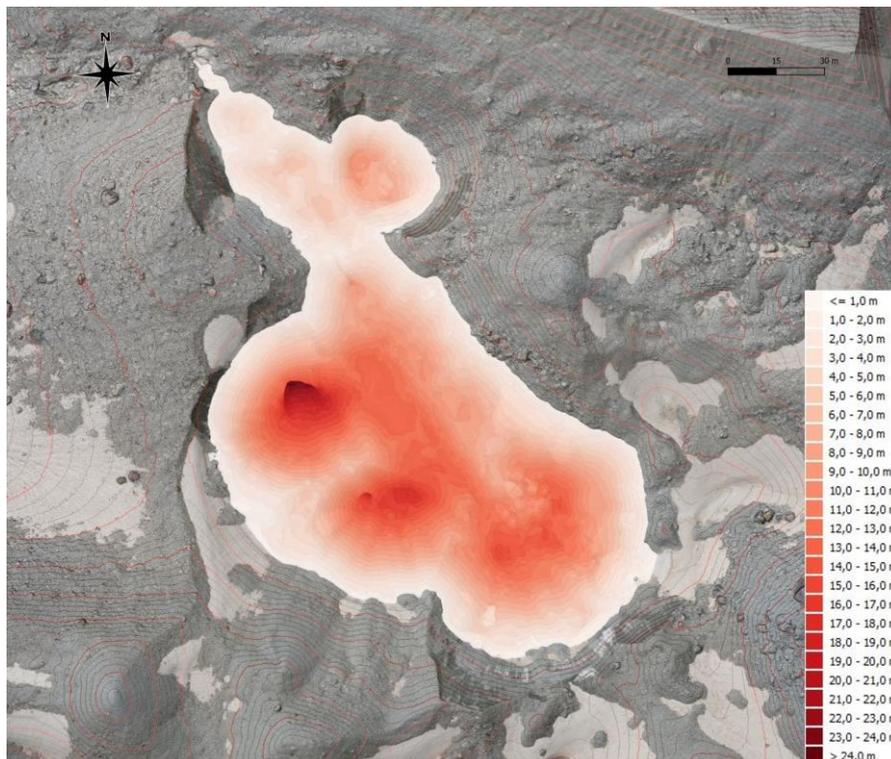
Figure 66: Contour et profondeur d'eau du lac supraglaciaire en juin 2024. Les profondeurs mettent bien en avant les différentes dépressions qui forment le lac.

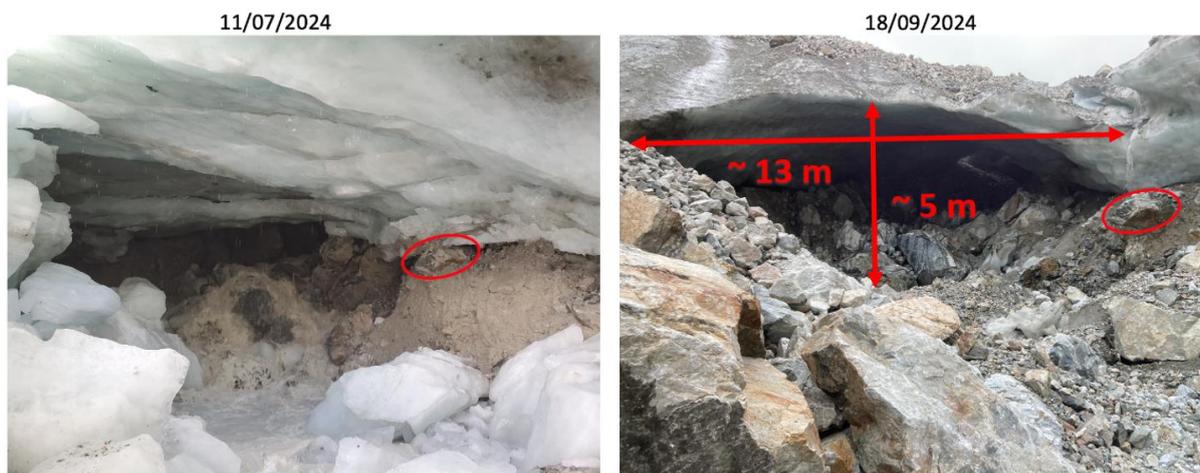
Figure 72: Comparaison de la section du chenal sous-glaciaire au front du glacier entre le 11 juillet et le 18 septembre 2024. On note le recul du front et l'élargissement de la voute en glace du chenal. Source : IGE.
