# Rétro-analyse de la crue du torrent des Etançons du 21 juin 2024

Agence RTM Alpes du Nord  
Office National des Forêts

Date du dernier enregistrement	Désignation du document	Maitre d'ouvrage	Nombre de pages
19/12/2024	Rétro-analyse de la crue du torrent des Etançons du 21 juin 2024	Etat (Direction Départementale des Territoires de l'Isère)	73

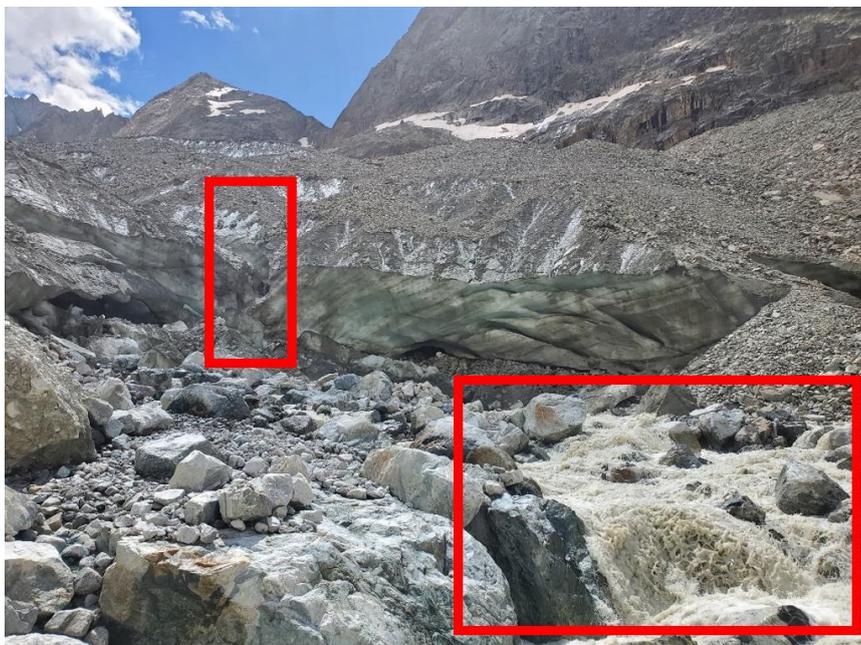
Figure 73: Front du glacier de Bonne Pierre. Bédière principale et charge en matières en suspension du torrent émissaire le 11 juillet 2024. Source : IGE.

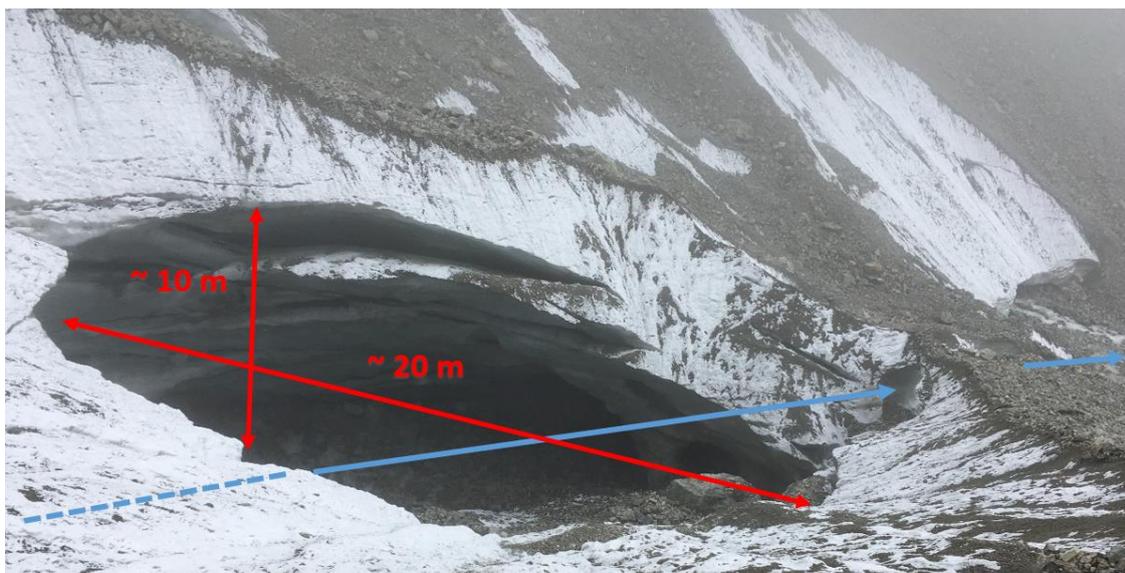
Figure 74: Cavité effondrée à l'amont du front du glacier, signes de décompression du plafond et alignement des deux chenaux d'alimentation et de vidange (4 octobre 2024, © E. Thibert-IGE).

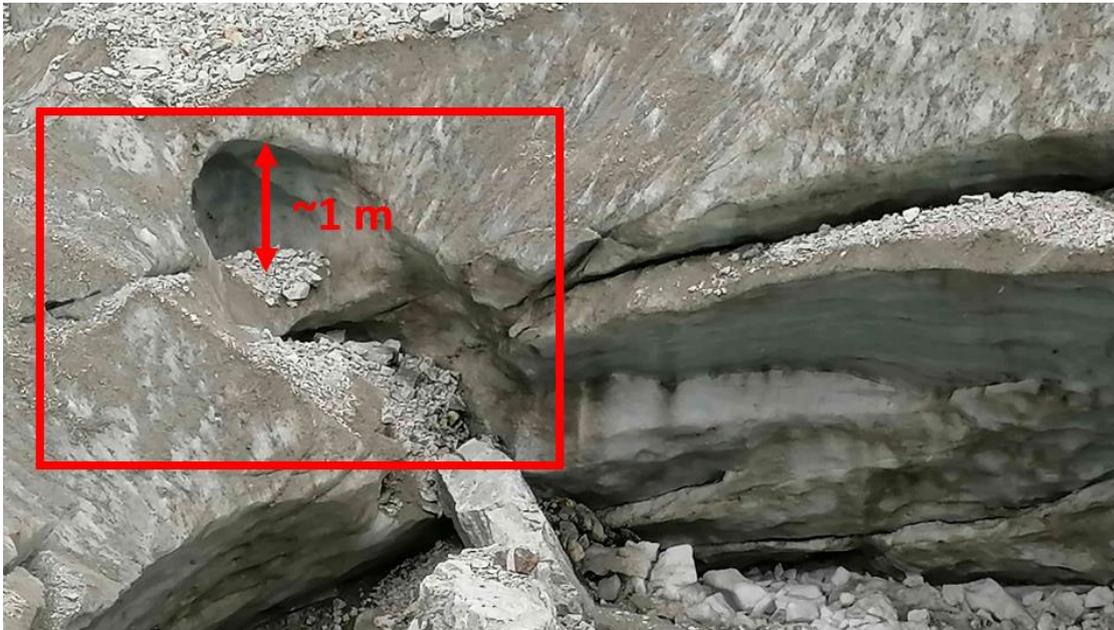
Figure 75: Conduit intra-glaciaire de vidange situé en aval de la cavité effondrée en amont du front du glacier.

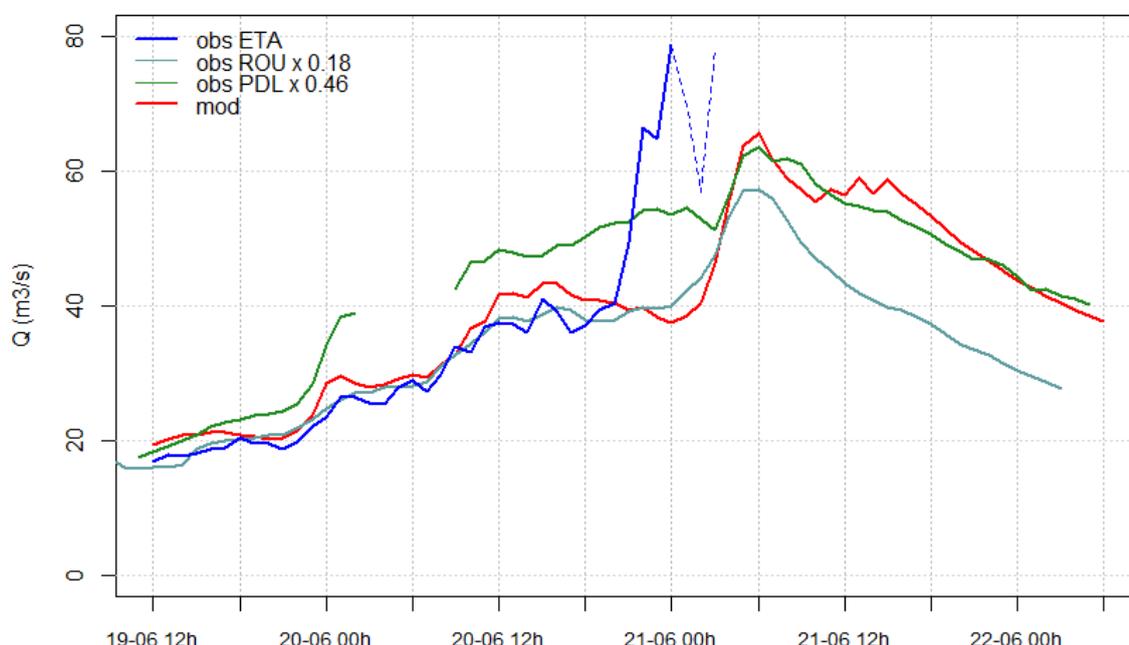
Figure 76: Débit du Vénéon aux Etages. En bleu : observation. En rouge : simulation du modèle hydrologique Mordor sur le Vénéon aux Etages. Attention : les heures sont en UTC (heure locale = heure UTC + 2).

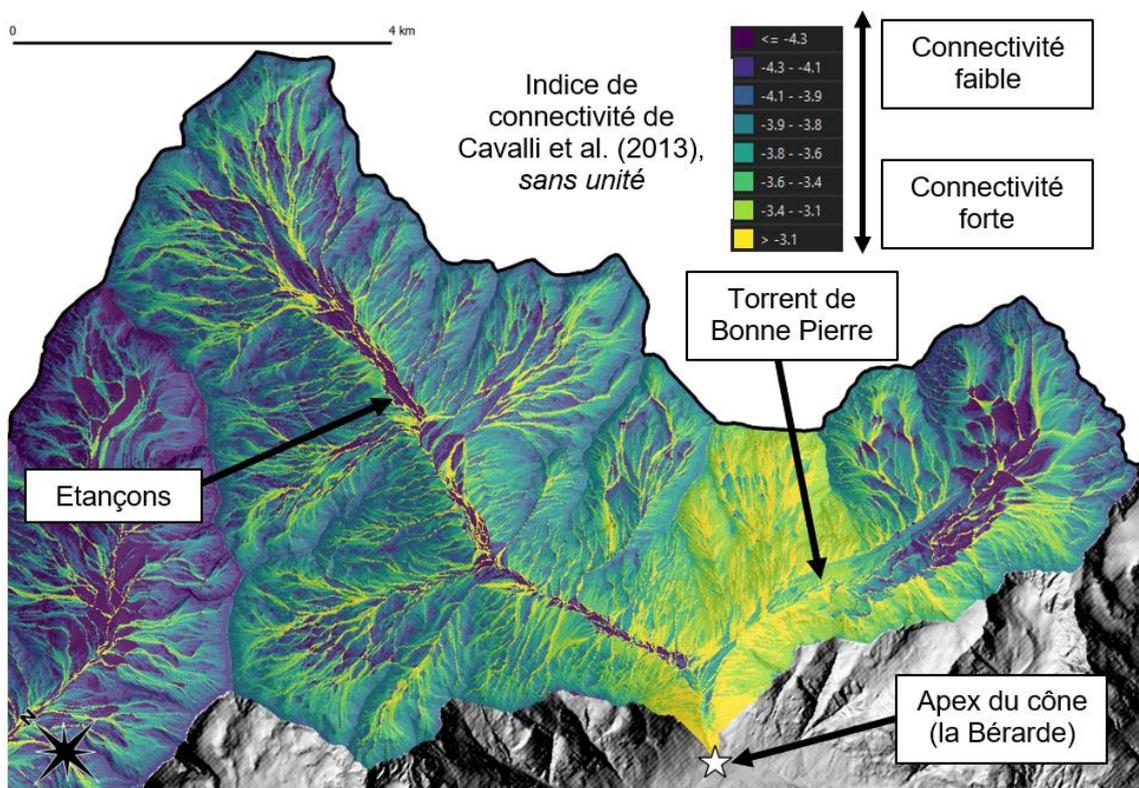
Figure 77: Indice de connectivité de Cavalli et al (2013) calculé avec comme exutoire l'apex du cône des Etançons. Le secteur en aval du glacier de Bonne Pierre ainsi que le versant en rive droite du torrent de Bonne Pierre apparaissent nettement mieux connectés (plus de jaune) que les versants sur les Etançons amont.

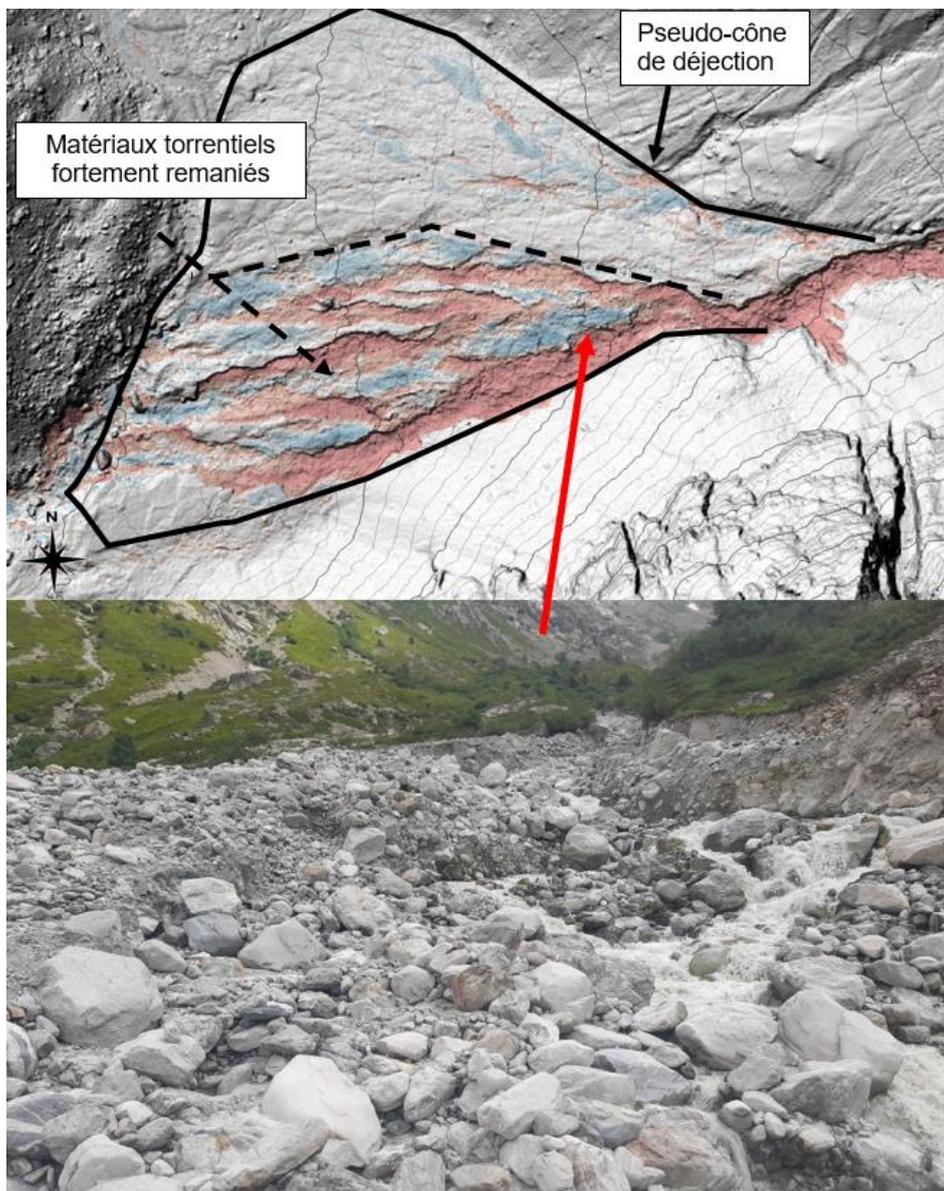
Figure 79: Haut : topographie du cône de déjection de Bonne Pierre présentant un stock élevé de matériaux, dont une partie significative en rive gauche constituée de matériaux torrentiels fortement remaniés (dégradé de couleur pour les érosions et dépôts). Bas : exemple du stock de matériaux fortement remaniés sur le cône de déjection.
