Fédération Française des Clubs Alpains de Montagne

Avis hydrogéologique sur la rénovation et les conditions de protection du captage alimentant le refuge de la Lavey

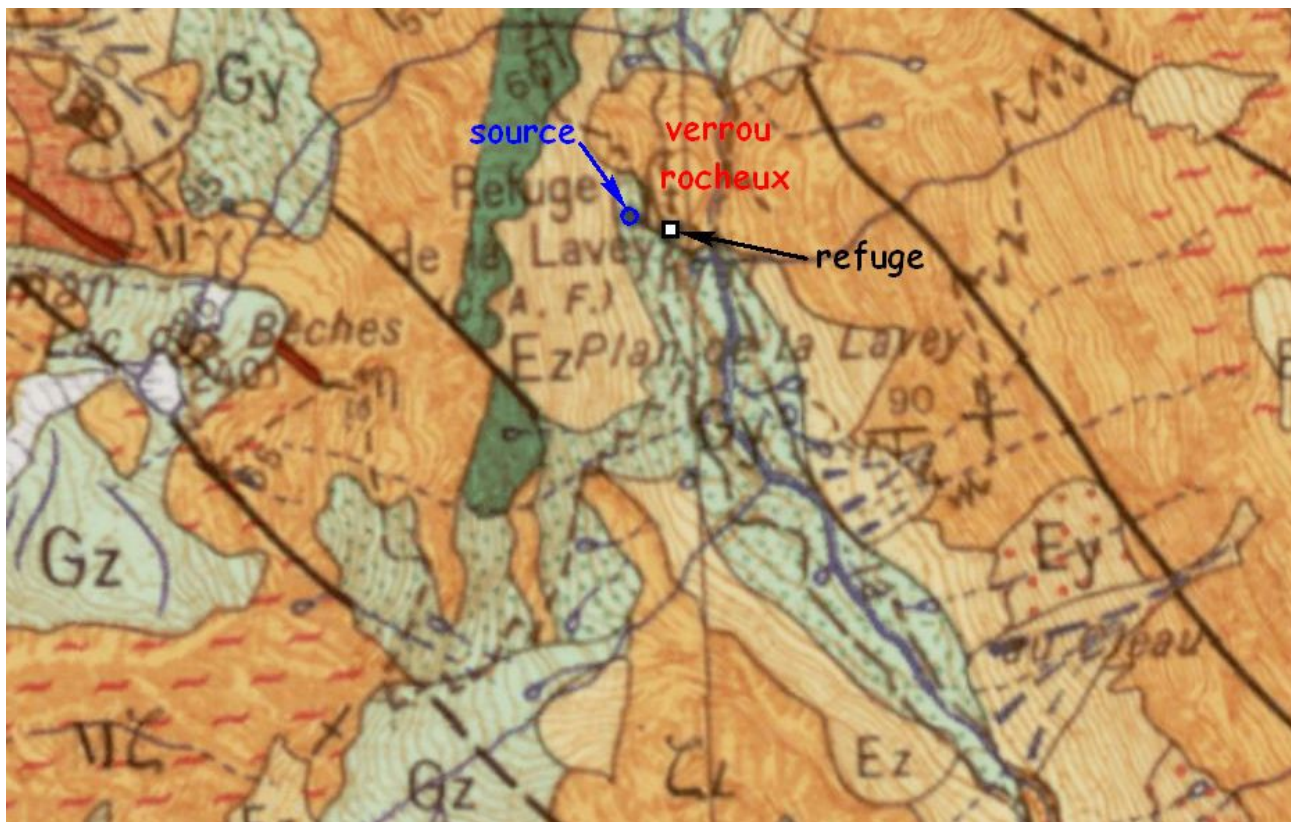
La tectonique alpine a été vigoureuse et a créé un abondant réseau de fractures, failles ou chevauchements, qui peuvent servir de drains à des circulations d'eau dans des roches intrinsèquement imperméables.

L'érosion glaciaire quaternaire a été puissante, créant de profonds vallons partiellement comblés par des moraines. La base des versants est assez fréquemment recouverte d'éboulis ou d'éroulements.

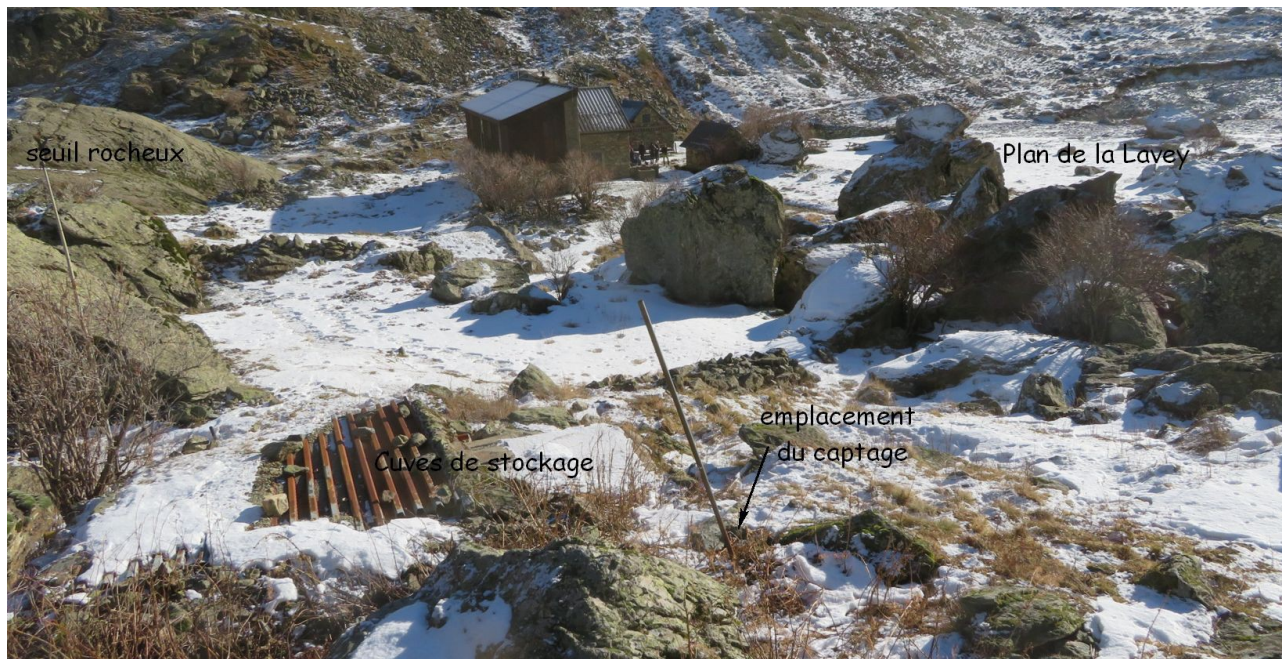
Le site de la Lavey présente une particularité remarquable. Sa morphologie générale résulte bien de l'érosion glaciaire, mais l'existence d'une zone nettement plus résistante au sein des gneiss a permis le maintien d'une sorte de verrou rocheux au milieu du vallon. C'est ce seuil que le sentier, devenu plus

raide, franchit juste avant d'atteindre le replat où se situe le refuge.
